ISUZU N/A 163 HK AUTOMAT 4WD

TESTDATO: 08.01.2026

AS66860

NBF Tilstandsrapport er utarbeidet av Norges Bilbransjeforbund og Forbrukerrådet.

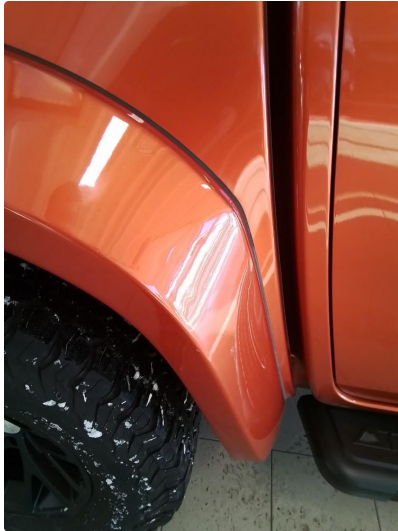
| Punkt | | Beskrivelse | Plassering |
|---|---|---|---|
| 1.1 | Skjermer | Ripe Høyre bakskjerm | Høyre bak |

1.1 Ripe Høyre bakskjerm
