ISUZU N/A 163 HK AUTOMAT 4WD

TESTDATO: 04.12.2025

**AS68430**

NBF Tilstandsrapport er utarbeidet av Norges Bilbransjeforbund og Forbrukerrådet.

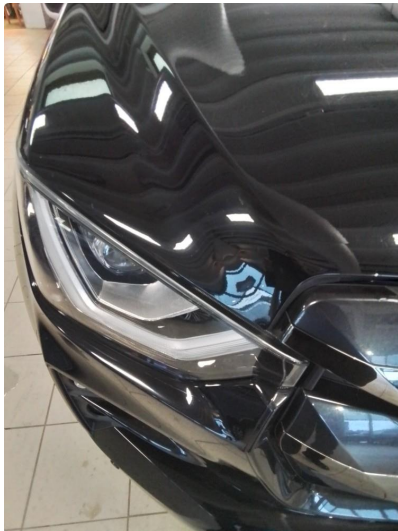
| Punkt | | Beskrivelse | Plassering |
|---|---|---|---|
| 1.1 | Panser | Lite stensprut. Lagt i lakk | Panser |

1.1 Lite stensprut. Lagt i lakk

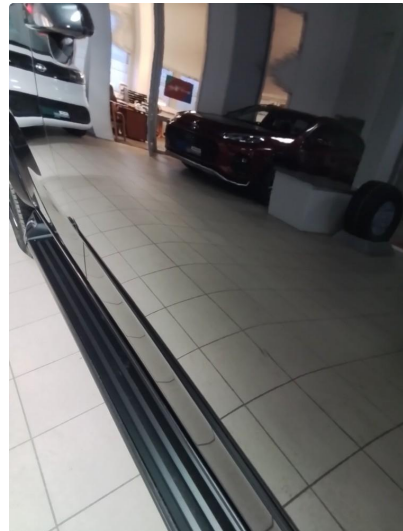
| Punkt | | Beskrivelse | Plassering |
|---|---|---|---|
| 1.2 | Dører | Liten park bulk | Høyre bakdør |

1.2 Liten park bulk
