ISUZU D-MAX 163 HK AUTOMAT 4WD

TESTDATO: 11.04.2025

KJ22933

NBF Tilstandsrapport er utarbeidet av Norges Bilbransjeforbund og Forbrukerrådet.

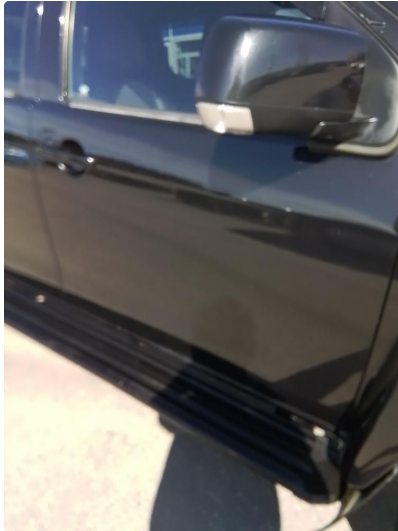
| Punkt | | Beskrivelse | Plassering |
|---|---|---|---|
| 1.1 | Dører | Stensprut | Høyre framdør |

1.1 Stensprut

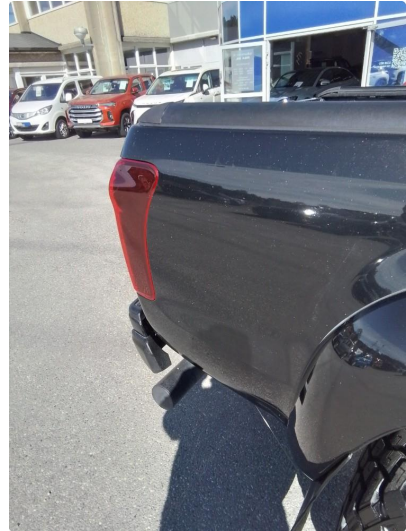
| Punkt | | Beskrivelse | Plassering |
|---|---|---|---|
| 1.2 | Skjermer | Stensprut | Bakskjerm |

1.2 Stensprut
