PEUGEOT EXPERT TRAVELLER 177 HK AUTOMAT 2WD

TESTDATO: 12.02.2026

CHASSISNR: VF3VEEHZ7MZ112171

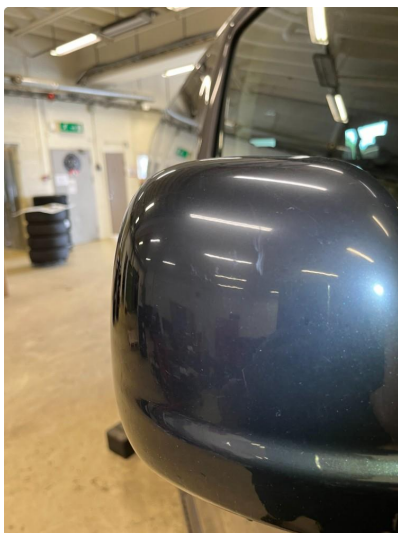
| Punkt | Beskrivelse | Plassering |
|---|---|---|
| 1.1    Speil | deksel skadet/ripe | |

1.1 Deksel skadet/ripe

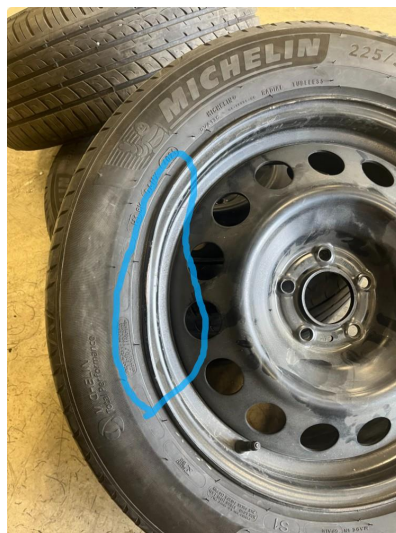
| Punkt | Beskrivelse | Plassering |
|---|---|---|
| 1.2    Dekk/Felger | kantkjørt felg | |

1.2 Kantkjørt felg

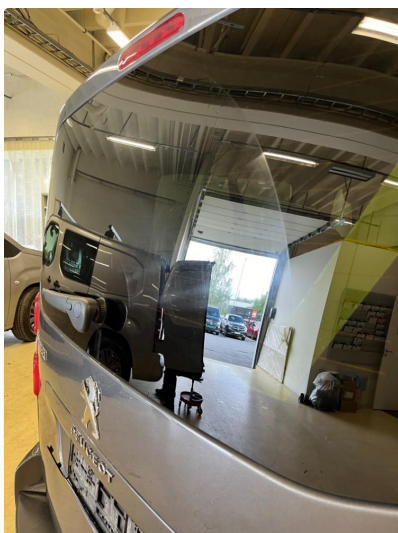
| Punkt | Beskrivelse | Plassering |
|---|---|---|
| 1.3    Vinduer | riper | |

1.3 Riper

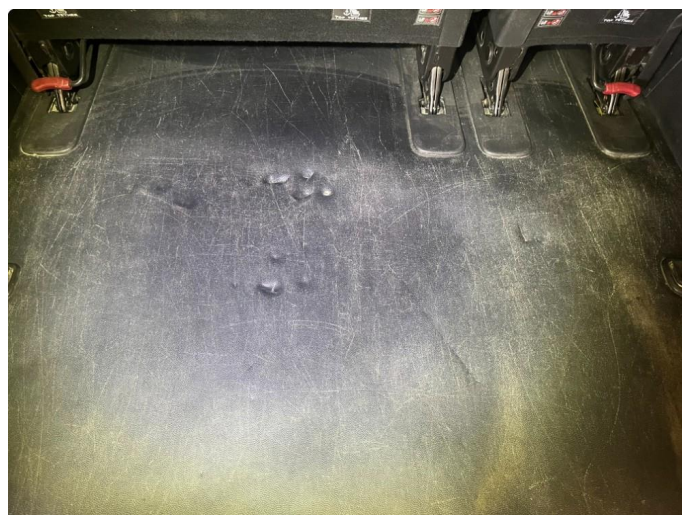
| Punkt | Beskrivelse | Plassering |
|---|---|---|
| 2.1    Tepper/bekledning | skadet | |

2.1 Skadet
