**CITROEN C5 X 2WD**
**TESTDATO: 17.12.2025**
**KODE: 1906260**

**BE32898**

NBF Tilstandsrapport er utarbeidet av Norges Bilbransjeforbund og Forbrukerrådet.

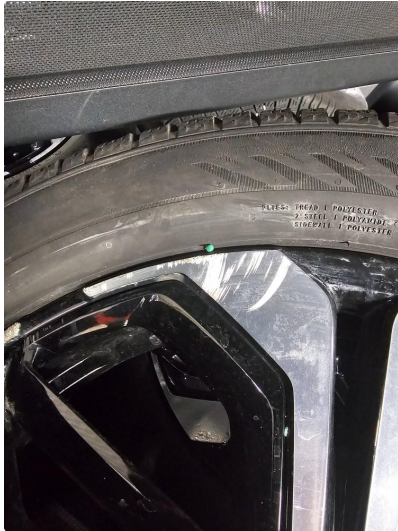
| Punkt | | Beskrivelse | Plassering |
|---|---|---|---|
| 1.1 | Dekk/Felger | kantkjørt felg | |

1.1 Kantkjørt felg

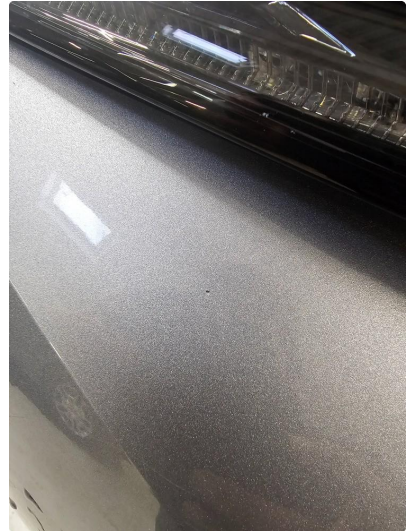
| Punkt | | Beskrivelse | Plassering |
|---|---|---|---|
| 1.2 | Støtfanger | steinsprut | |

1.2 Steinsprut

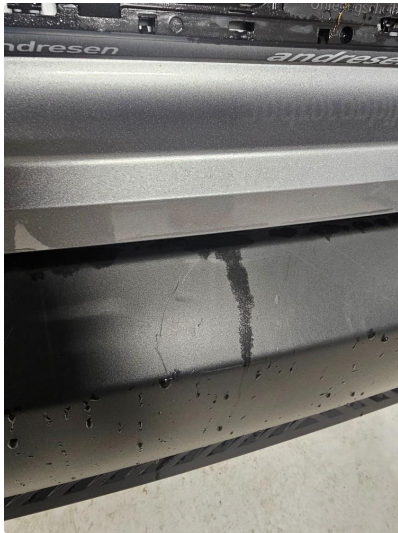
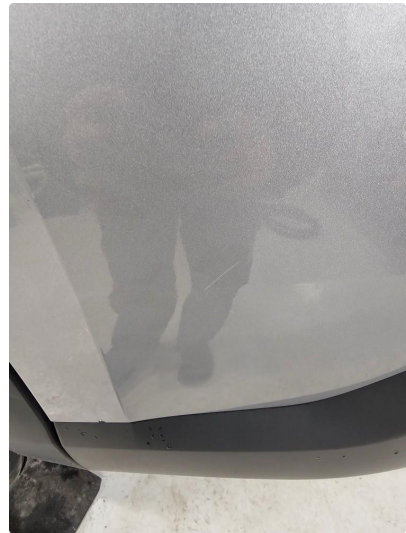
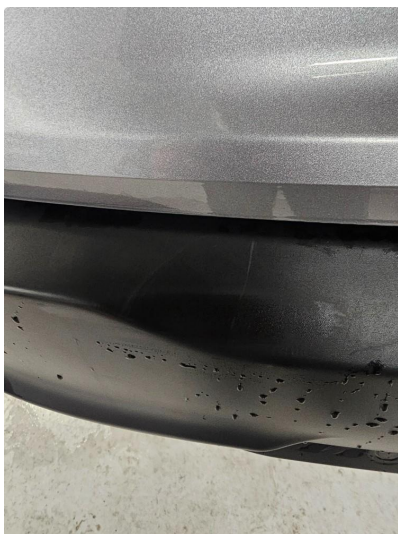
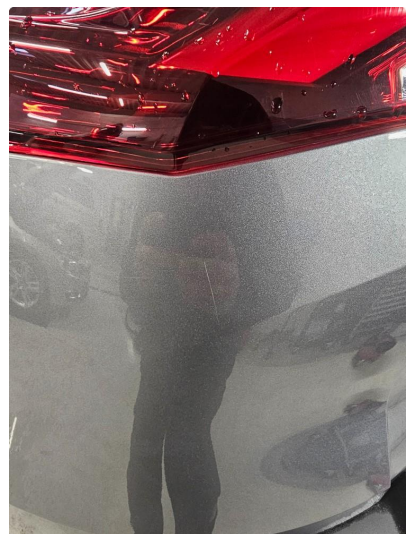
| Punkt | | Beskrivelse | Plassering |
|---|---|---|---|
| 1.3 | Støtfanger | ripe(r) | |

1.3 Ripe(r)
