ISUZU N/A 163 HK AUTOMAT 4WD
TESTDATO: 18.04.2024
KODE: 1395199

RL58735	41 048 KM	19.04.2022 Førstegang registrert	Diesel
----------------	------------------	--	---------------

NBF Tilstandsrapport er utarbeidet av Norges Bilbransjeforbund og Forbrukerrådet.

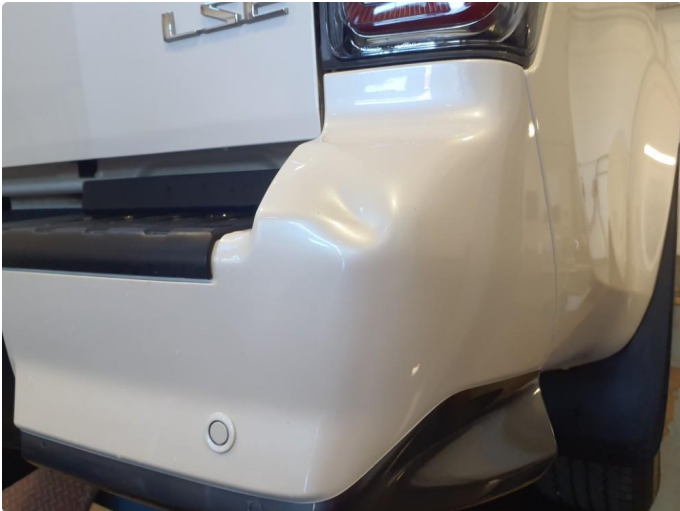
Punkt	Beskrivelse	Plassering
1. EKSTERIØR		
1.1 Støtfanger	bulk med lakkskade	bak

1.1 Bulk med lakkskade
