POLESTAR POLESTAR 2 4WD

TESTDATO: 24.02.2026

EN67324

NBF Tilstandsrapport er utarbeidet av Norges Bilbransjeforbund og Forbrukerrådet.

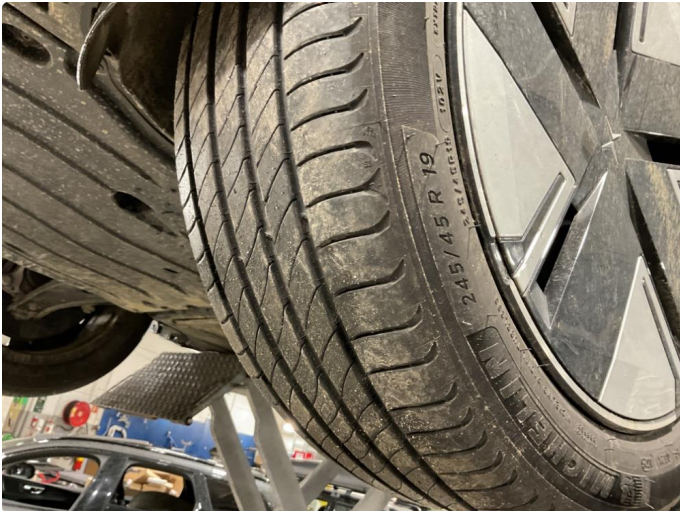
| Punkt | | Beskrivelse | Plassering |
|---|---|---|---|
| 1.1 | Dekk/Felger | øvrig feil | |

1.1 Øvrige feil

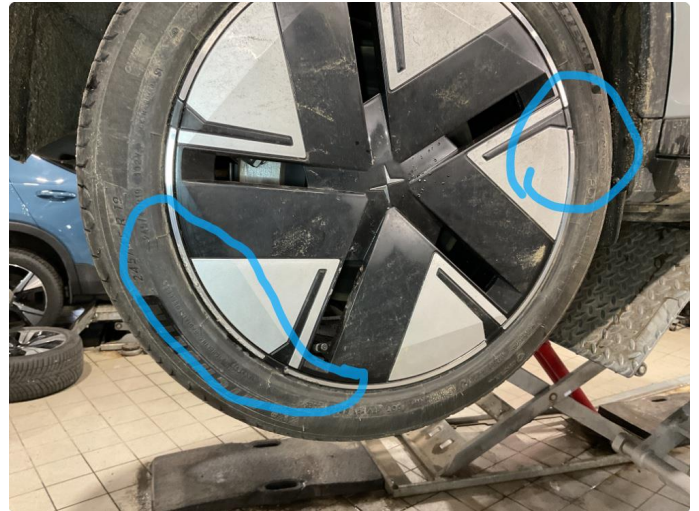
| Punkt | | Beskrivelse | Plassering |
|---|---|---|---|
| 1.2 | Dekk/Felger | kantkjørt felg Diamond Cut | |

1.2 Kantkjørt felg Diamond Cut

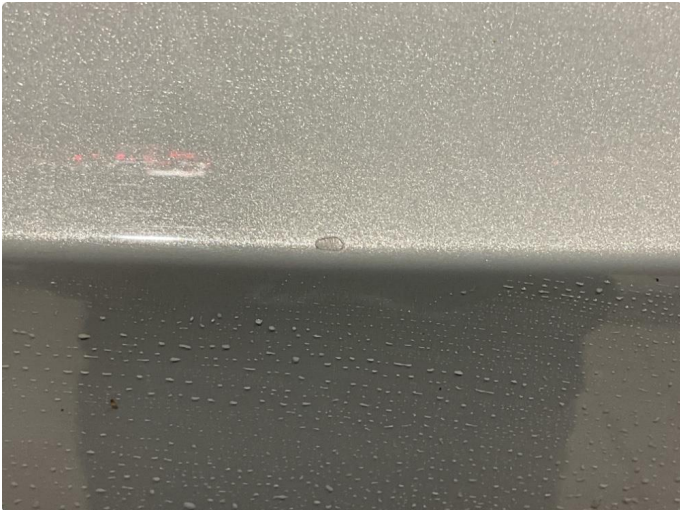
| Punkt | | Beskrivelse | Plassering |
|---|---|---|---|
| 1.3 | Støtfanger | lakk flasser | |

1.3 Lakk flasser

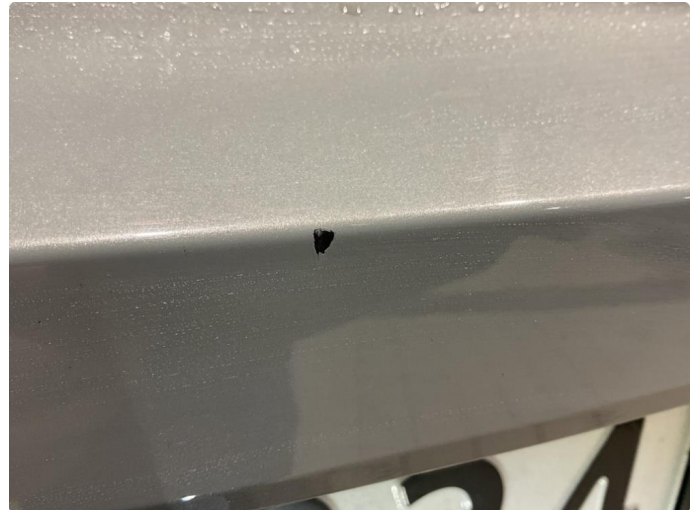
1.3 Lakk flasser

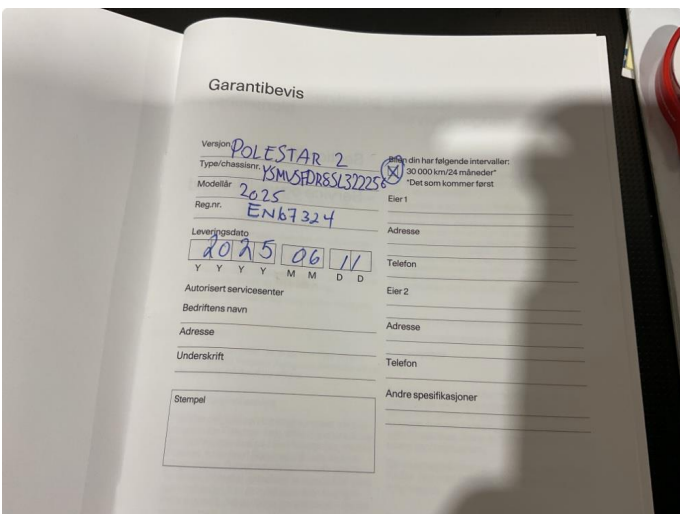
| Punkt | | Beskrivelse | Plassering |
|---|---|---|---|
| 2.1 | Service | øvrig feil | |

2.1 Øvrige feil

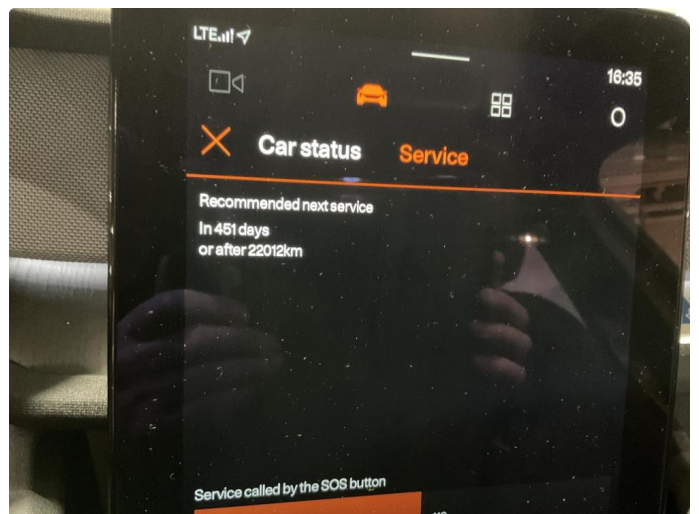
2.1 Øvrige feil
