**VOLVO XC70 181 HK AUTOMAT 4WD**
**TESTDATO: 14.05.2025**
**KODE: 1712616**

**KB46871**

NBF Tilstandsrapport er utarbeidet av Norges Bilbransjeforbund og Forbrukerrådet.

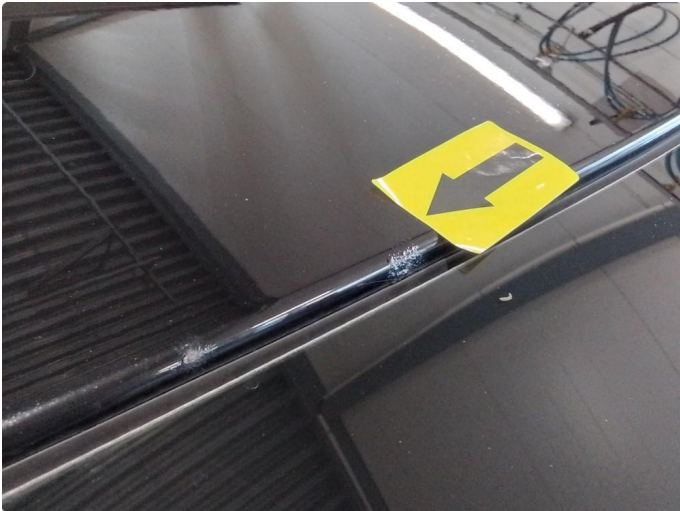
| Punkt | Beskrivelse | Plassering |
|---|---|---|
| 1.1 Tak | Steinsprut med rustblemme som burde ses på ved ruteskift | midten foran |

1.1 Steinsprut med rustblemme som burde ses på ved ruteskift

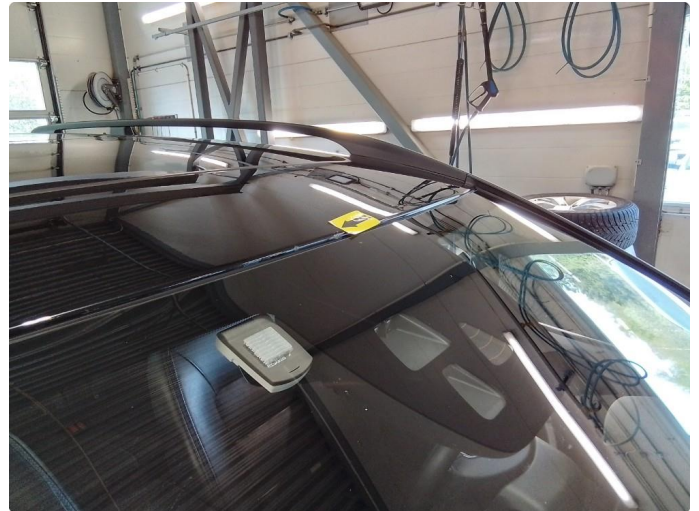
1.1 Steinsprut med rustblemme som burde ses på ved ruteskift

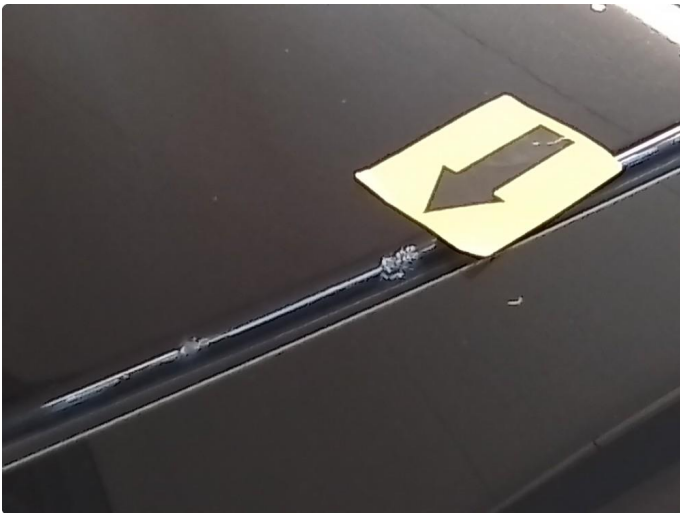
1.1 Steinsprut med rustblemme som burde ses på ved ruteskift
