POLESTAR POLESTAR 2 4WD

TESTDATO: 03.07.2025

CHASSISNR: LPSVSEDEEML021031

NBF Tilstandsrapport er utarbeidet av Norges Bilbransjeforbund og Forbrukerrådet.

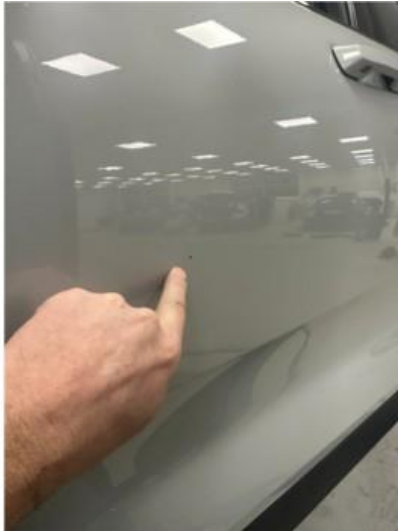
| Punkt | Beskrivelse | Plassering |
|---|---|---|
| 1.1 Dører | Liten steinsprut i dør venstre foran | |

1.1 Liten steinsprut i dør venstre foran

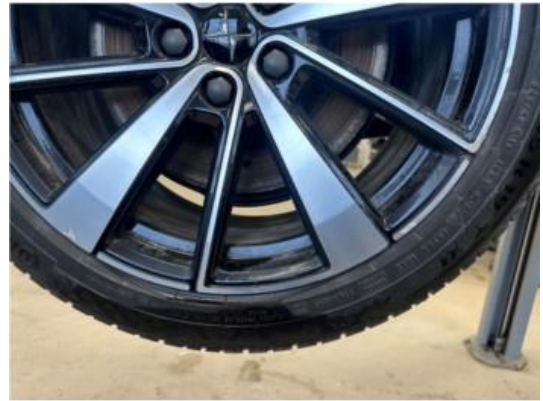
| Punkt | Beskrivelse | Plassering |
|---|---|---|
| 1.2 Dekk/Felger | En vinterfelg litt kantkjørt | |

1.2 En vinterfelg litt kantkjørt

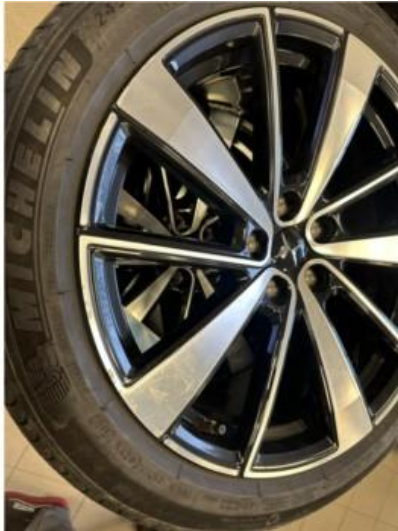
| Punkt | Beskrivelse | Plassering |
|---|---|---|
| 1.3 Dekk/Felger | En sommerfelg litt kantkjørt | |

1.3 En sommerfelg litt kantkjørt

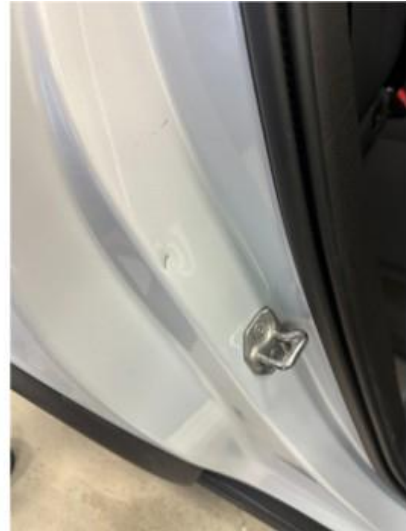
| Punkt | Beskrivelse | Plassering |
|---|---|---|
| 1.4 Døråpning | Liten bulk med lakkskade i døråpning høyre bak | |

1.4 Liten bulk med lakkskade i døråpning høyre bak
