**VOLVO EX90 4WD**
**TESTDATO: 03.10.2025**
**KODE: 1829236**

**EJ93204**

NBF Tilstandsrapport er utarbeidet av Norges Bilbransjeforbund og Forbrukerrådet.

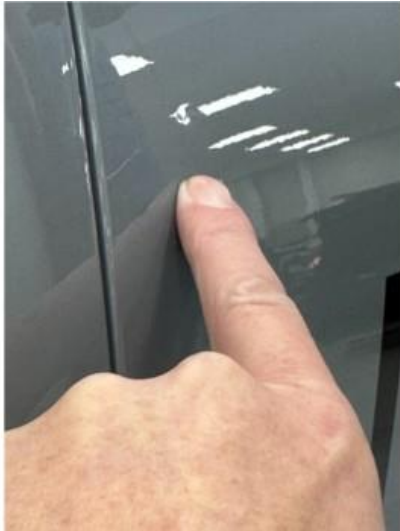
| Punkt | Beskrivelse | Plassering |
|---|---|---|
| 1.1 Dører | Liten ubetydelig p.bulk i dør venstre foran | |

1.1 Litt ubetydelig p.bulk i dør venstre foran

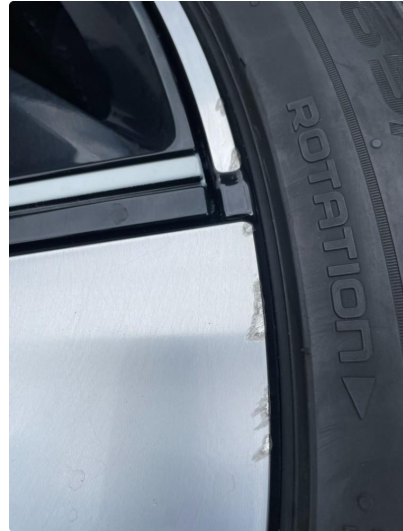
| Punkt | Beskrivelse | Plassering |
|---|---|---|
| 1.2 Dekk/Felger | En vinterfelg litt kantkjørt | |

1.2 En vinterfelg litt kantkjørt

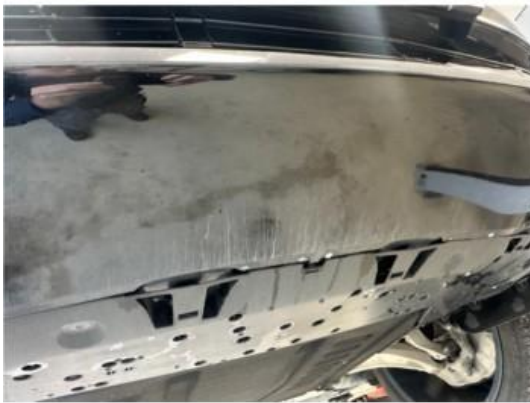
| Punkt | Beskrivelse | Plassering |
|---|---|---|
| 1.3 Støtfanger | Litt oppripet på underside av fanger foran. Normal slitasje | |

1.3 Litt oppripet på underside av fanger foran.  
Normal slitasje
