**VOLVO C40 4WD**
**TESTDATO: 20.08.2025**
**KODE: 1743645**

**ED79235**

NBF Tilstandsrapport er utarbeidet av Norges Bilbransjeforbund og Forbrukerrådet.

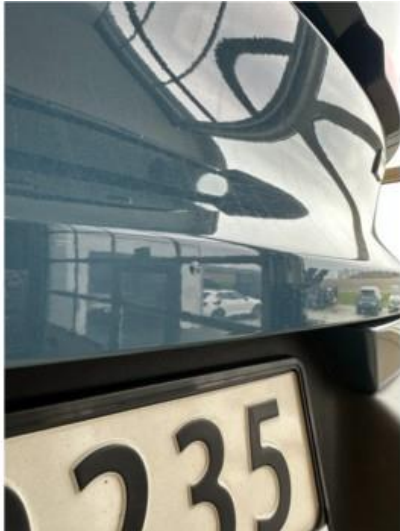
| Punkt | | Beskrivelse | Plassering |
|---|---|---|---|
| 1.1 | Bakluke | Lite sår i bakluke. Pusses og lakkeres forenklet | |

1.1 Lite sår i bakluke. Pusses og lakkeres forenklet

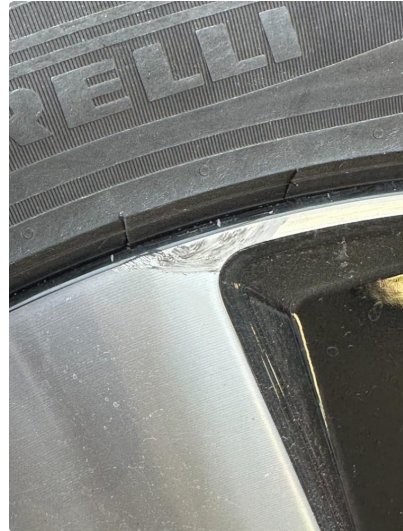
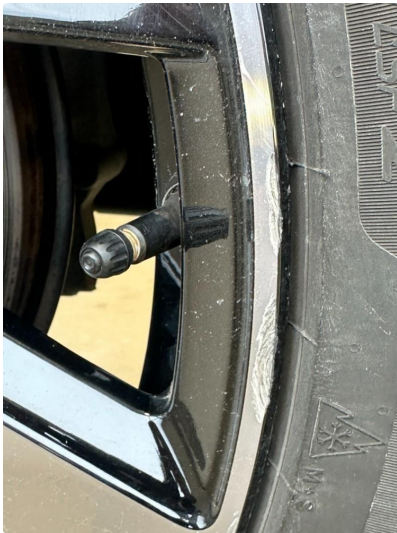
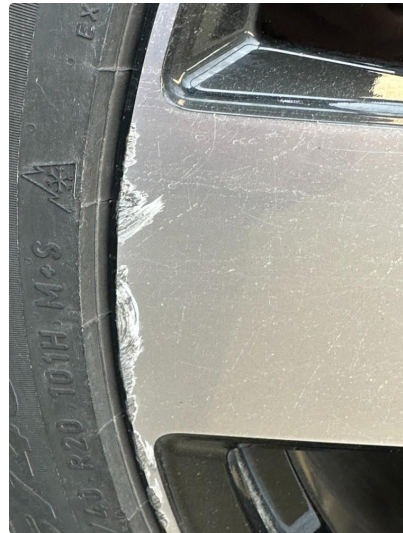
| Punkt | | Beskrivelse | Plassering |
|---|---|---|---|
| 1.2 | Dekk/Felger | En sommerfelg litt kantkjørt | |

1.2 En sommerfelg litt kantkjørt

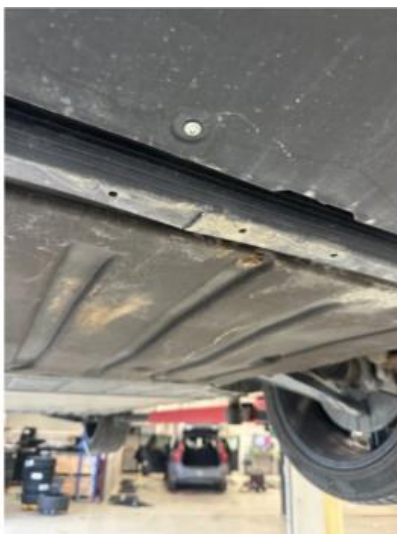
| Punkt | | Beskrivelse | Plassering |
|---|---|---|---|
| 1.3 | Støtfanger | Liten ubetydelig sprekk i underkant av fanger foran | |

1.3 Liten ubetydelig sprekk i underkant av fanger foran
