POLESTAR POLESTAR 2 4WD

TESTDATO: 02.02.2026

CHASSISNR: LPSVSEDEEML020343

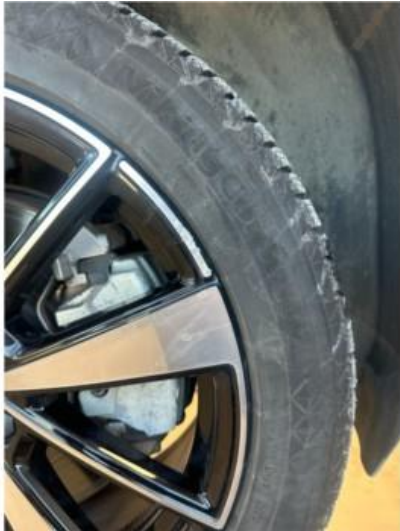
1.1 2 stk vinterfelger litt kantkjørt

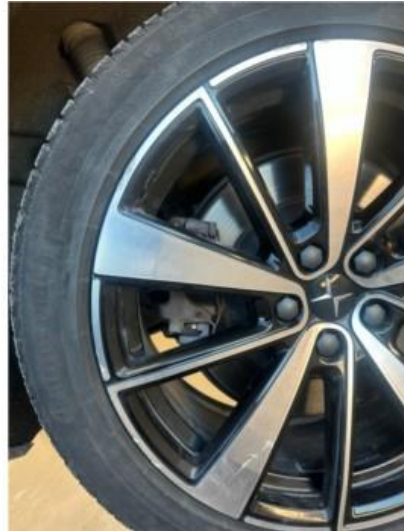
1.1 2 stk vinterfelger litt kantkjørt
