VOLVO C40 4WD

TESTDATO: 12.09.2025

KODE: 1802363

NBF Tilstandsrapport er utarbeidet av Norges Bilbransjeforbund og Forbrukerrådet.

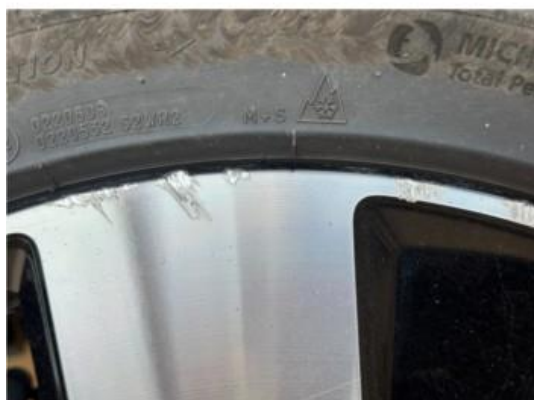
| Punkt | | Beskrivelse | Plassering |
|---|---|---|---|
| 1.1 | Dekk/Felger | En sommerfelg litt kantkjørt | |

1.1 En sommerfelg litt kantkjørt

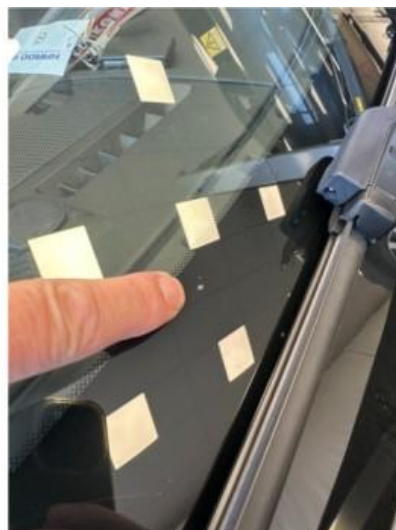
| Punkt | | Beskrivelse | Plassering |
|---|---|---|---|
| 1.2 | Frontvindu | Liten steinsprut i frontrute utenfor synsfelt | |

1.2 Liten steinsprut i frontrute utenfor synsfelt
