POLESTAR POLESTAR 2 4WD

TESTDATO: 28.10.2025

ED14575

CHASSISNR: LPSVSEDEENL047883

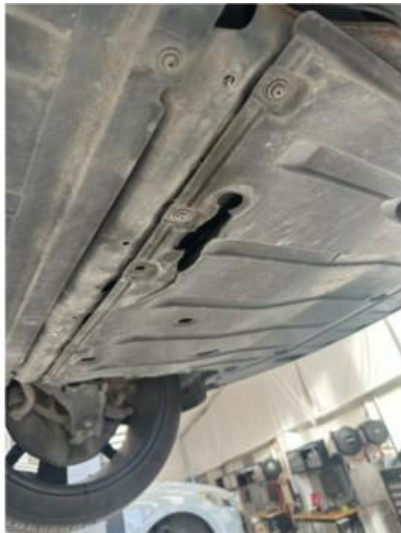
| Punkt | | Beskrivelse | Plassering |
|---|---|---|---|
| 1.1 | Under bil | Lite hull i beskyttelsesplate under bilen. | |

1.1 Lite hull i beskyttelsesplate under bilen.

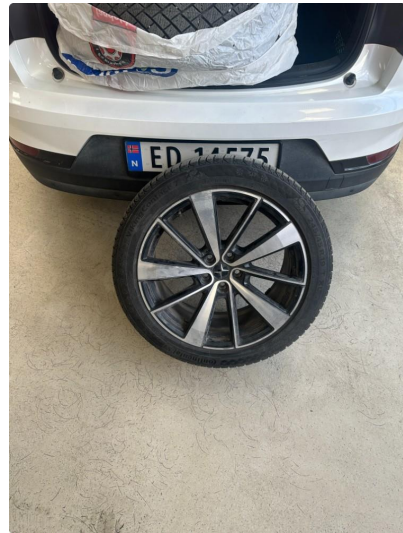
| Punkt | | Beskrivelse | Plassering |
|---|---|---|---|
| 1.2 | Dekk/Felger | Små riper i alle 4 vinterfelger. Normal slitasje | |

1.2 Små riper i alle 4 vinterfelger. Normal slitasje

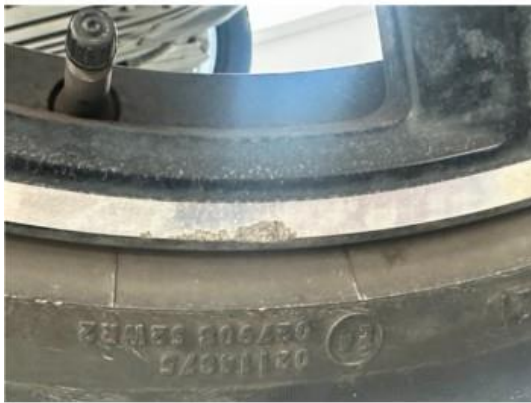
| Punkt | | Beskrivelse | Plassering |
|---|---|---|---|
| 1.3 | Dekk/Felger | 2 stk sommerfelger litt kantkjørt | |

1.3 2 stk sommerfelger litt kantkjørt

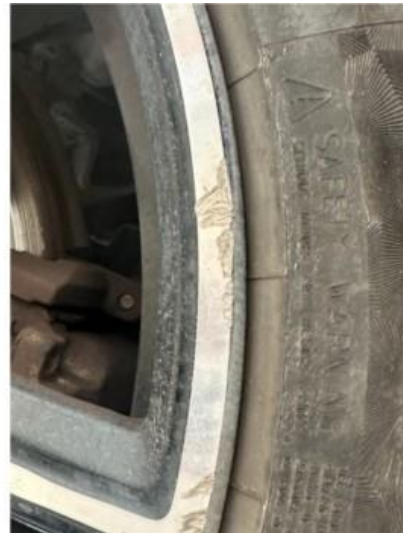
1.3 2 stk sommerfelger litt kantkjørt
