POLESTAR POLESTAR 2 4WD

TESTDATO: 22.01.2026

VJ27101

CHASSISNR: LPSVSEDEEML018721

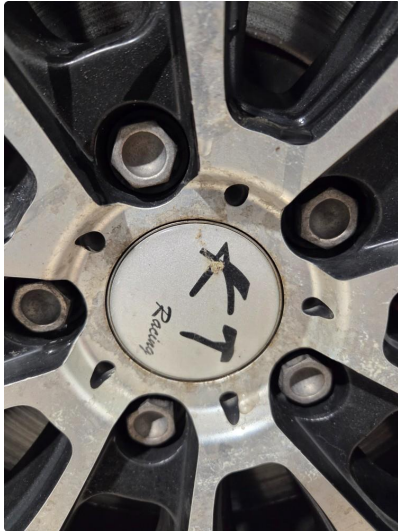
1.2 Noe påbegynnende oksidering på vinterfelger.

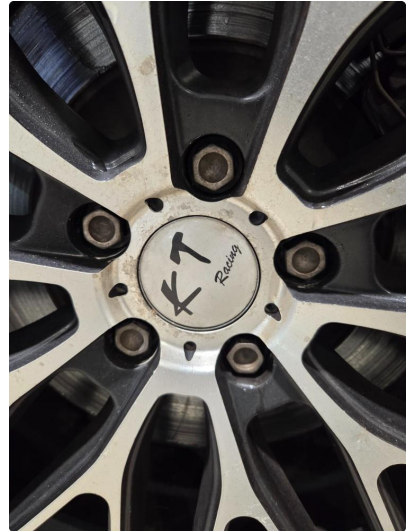
1.2 Noe påbegynnende oksidering på vinterfelger.

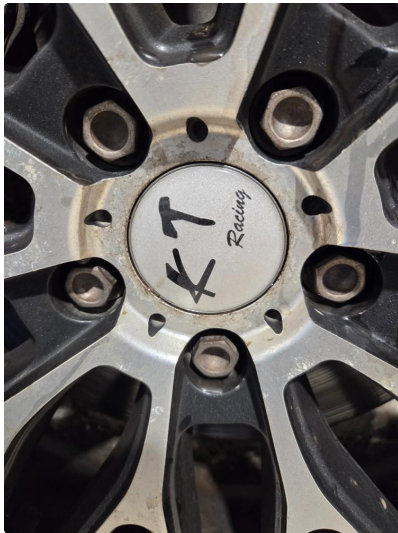
1.2 Noe påbegynnende oksidering på vinterfelger.

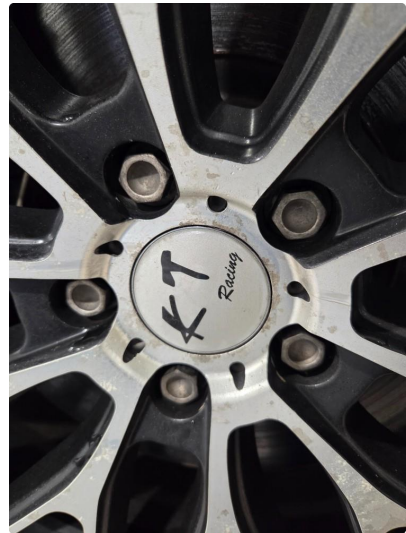
1.2 Noe påbegynnende oksidering på vinterfelger.
