VOLVO EX30 4WD

TESTDATO: 04.09.2025

EJ42666

NBF Tilstandsrapport er utarbeidet av Norges Bilbransjeforbund og Forbrukerrådet.

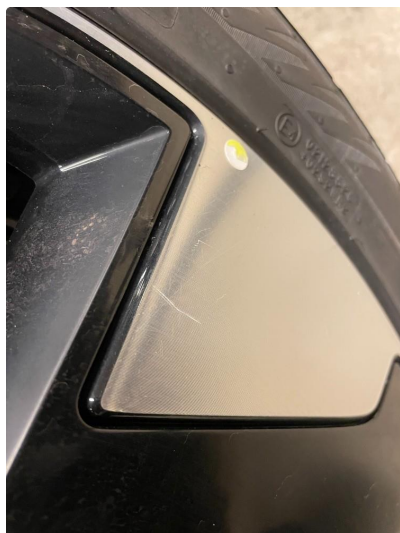
| Punkt | | Beskrivelse | Plassering |
|---|---|---|---|
| 1.1 | Dekk/Felger | Små riper i to vinterfelger | |

1.1 Små riper i to vinterfelger

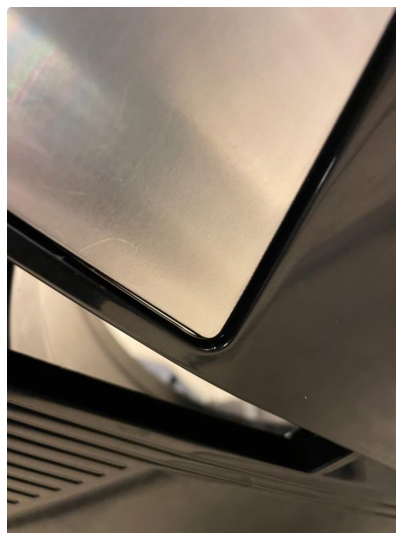
1.1 Små riper i to vinterfelger

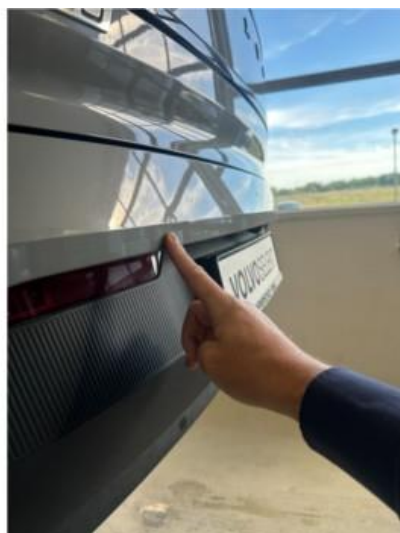
| Punkt | | Beskrivelse | Plassering |
|---|---|---|---|
| 1.2 | Støtfanger | Liten ubetydelig bulk i fanger bak | |

1.2 Liten ubetydelig bulk i fanger bak
