VOLVO XC60 T8 TWIN ENGINE / U 4WD
TESTDATO: 20.05.2026
KODE: 2022011

KJ40379

CHASSISNR: YV1UZBMTDK1305249	BRUKTIMPORT: Nei
KJØRETØY: Personbil	FRIST FOR PKK: 30.09.2026

NBF Tilstandsrapport er utarbeidet av Norges Bilbransjeforbund og Forbrukerrådet.

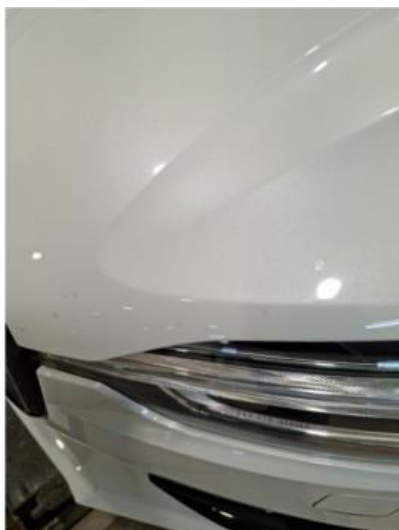
1.1 Noen steinsprut i panser. Ikke mer en normal slitasje

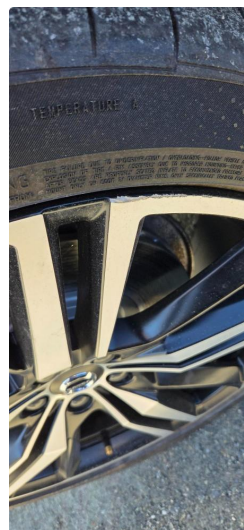
1.3 En sommerfelg litt kantkjørt

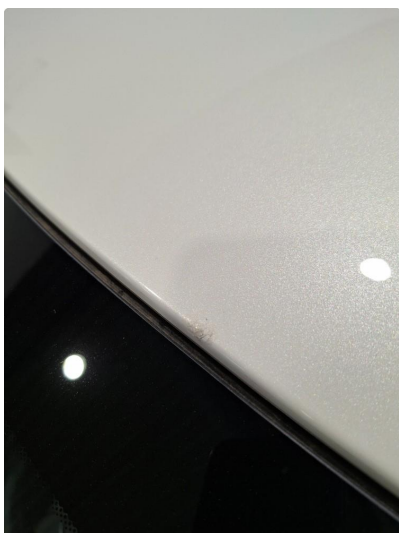
1.4 Liten steinsprut i forkant dag. Lakkert forenklet.
