VOLVO XC40 4WD

TESTDATO: 19.02.2026

EH61047

NBF Tilstandsrapport er utarbeidet av Norges Bilbransjeforbund og Forbrukerrådet.

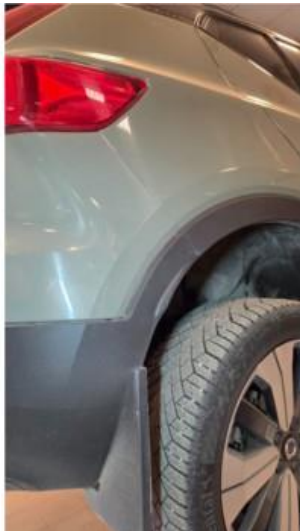
| Punkt | Beskrivelse | Plassering |
|---|---|---|
| 1.1 Skjermer | Liten lakkskade i fanger høyre bak | |

1.1 Liten lakkskade i fanger høyre bak
