**VOLVO V90 T8 TWIN ENGINE 4WD**
**TESTDATO: 16.10.2025**
**KODE: 1840536**

**VH93653**

NBF Tilstandsrapport er utarbeidet av Norges Bilbransjeforbund og Forbrukerrådet.

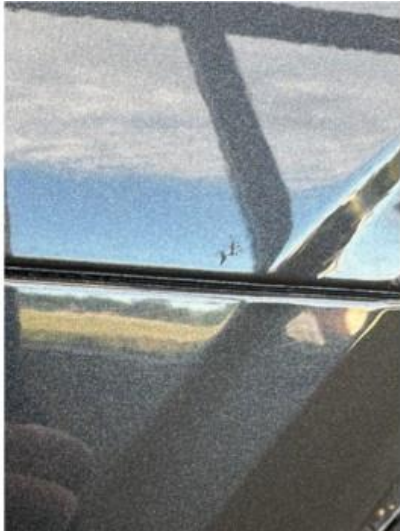
| Punkt | | Beskrivelse | Plassering |
|---|---|---|---|
| 1.1 | Skjermer | Antydning til noen små rustbobler i skjerm begge bak. | |

1.1 Antydning til noen små rustbobler i skjerm begge bak.

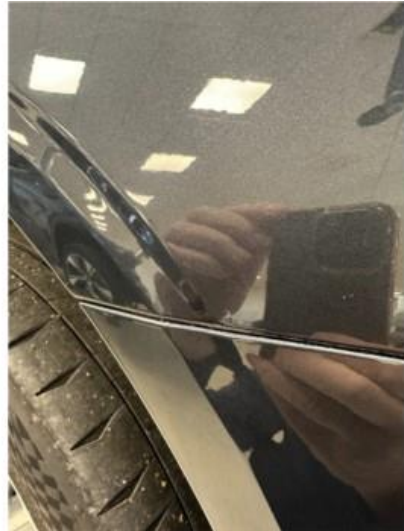
1.1 Antydning til noen små rustbobler i skjerm begge bak.

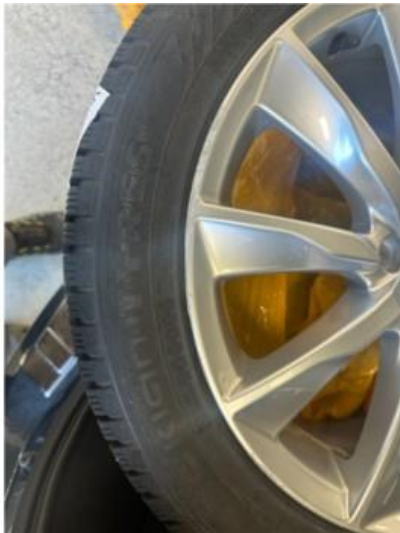
| Punkt | | Beskrivelse | Plassering |
|---|---|---|---|
| 1.2 | Dekk/Felger | 2 stk vinterfelger litt kantkjørt | |

1.2 2 stk vinterfelger litt kantkjørt

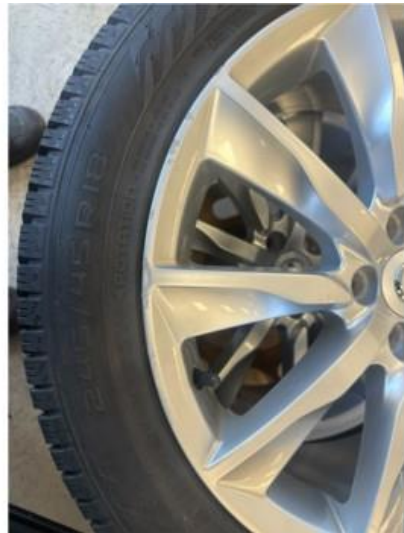
1.2 2 stk vinterfelger litt kantkjørt

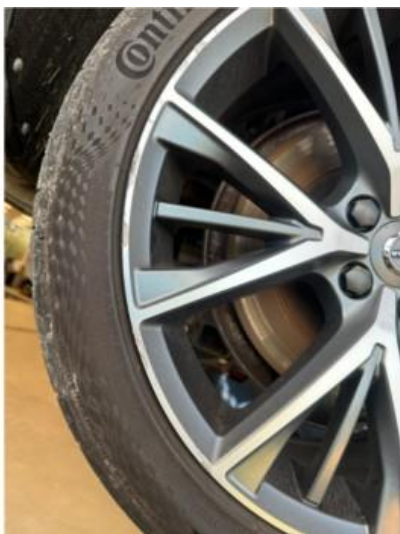
| Punkt | | Beskrivelse | Plassering |
|---|---|---|---|
| 1.3 | Dekk/Felger | Sommerfelger litt kantkjørt | |

1.3 Sommerfelger litt kantkjørt

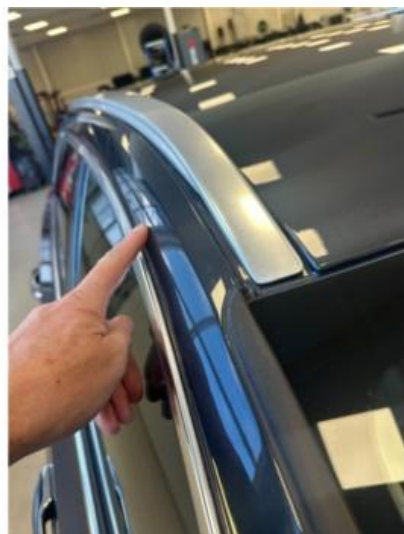
| Punkt | | Beskrivelse | Plassering |
|---|---|---|---|
| 1.4 | Tak | Liten bulk ved takrails høyre foran | |

1.4 Liten bulk ved takrails høyre foran

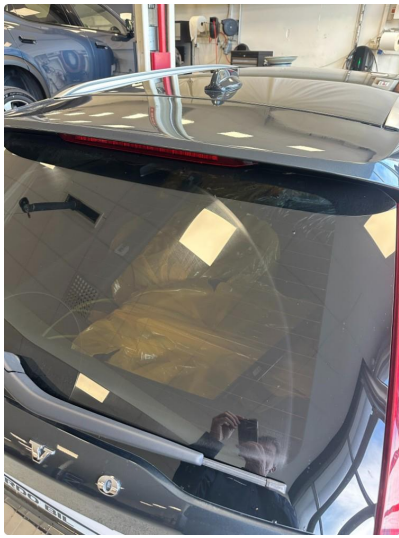
| Punkt | | Beskrivelse | Plassering |
|---|---|---|---|
| 1.5 | Vinduer | Noen riper i bakrute | |

1.5 Noen riper i bakrute

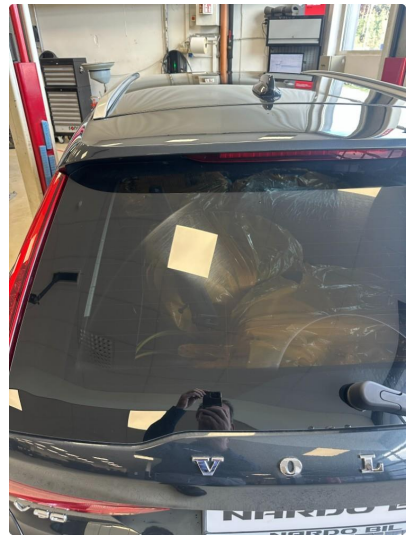
1.5 Noen riper i bakrute

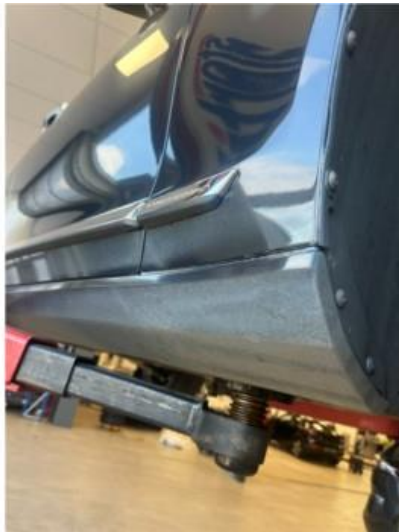
| Punkt | | Beskrivelse | Plassering |
|---|---|---|---|
| 1.6 | Kanal | Kanaler begge sider noe matt. Vil bli ettermontert skvettlapper | |

1.6 Kanaler begge sider noe matt. Vil bli ettermontert skvettlapper

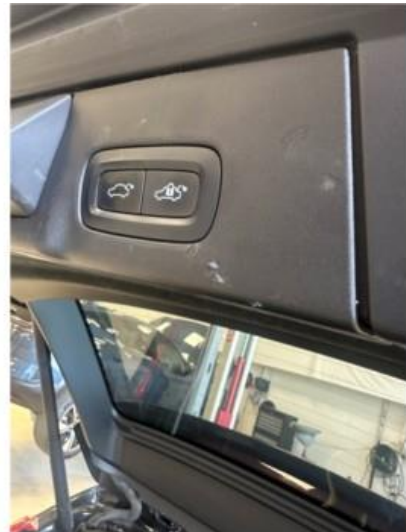
| Punkt | | Beskrivelse | Plassering |
|---|---|---|---|
| 2.1 | Dørtrekk | Litt slitt deksel på innside av bakluke | |

2.1 Litt slitt deksel på innside av bakluke
