VOLVO V90 4WD

TESTDATO: 15.07.2025

VJ31962

CHASSISNR: YV1PWH1V0P1193349

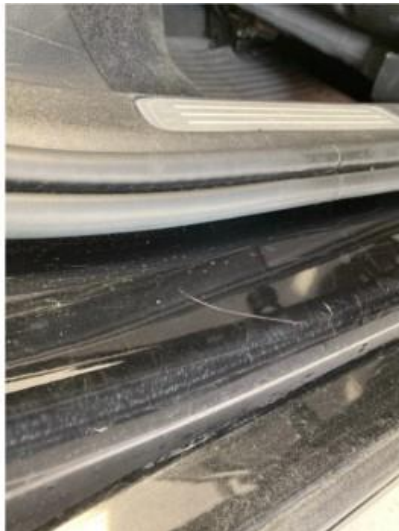
| Punkt | | Beskrivelse | Plassering |
|---|---|---|---|
| 1.1 | Dører | Riper i døråpning høyre bak | |

1.1 Riper i døråpning høyre bak

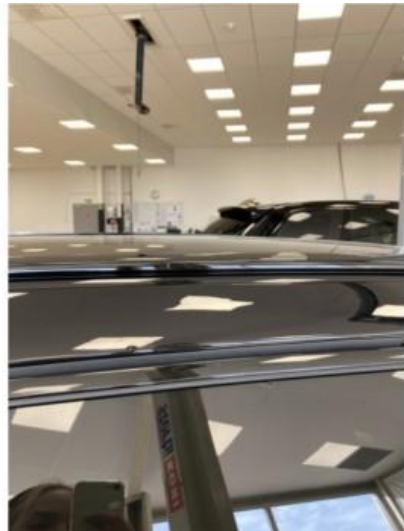
| Punkt | | Beskrivelse | Plassering |
|---|---|---|---|
| 1.2 | Tak | Lite hakk i takrails høyre side | |

1.2 Lite hakk i takrails høyre side
