**VOLVO C40 4WD**
**TESTDATO: 26.09.2025**
**KODE: 1821268**

**EE54003**

**Elektrisk**
**CHASSISNR: YV1XKEDV6P2030091**
**BRUKTIMPORT: Nei**
**KJØRETØY: Personbil**
**FRIST FOR PKK: 28.09.2026**

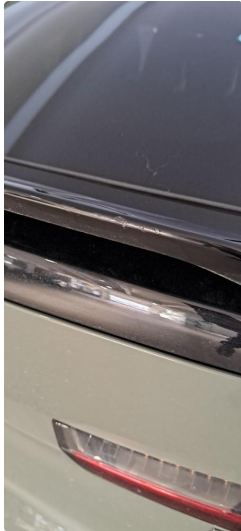
| Punkt | | Beskrivelse | Plassering |
|---|---|---|---|
| 1.1 | Bakluke | Liten lakkskade oppe på spoiler bakluke. Høyre side. Lakkert forenklet | |

1.1 Liten lakkskade oppe på spoiler bakluke. Høyre side. Lakkert forenklet

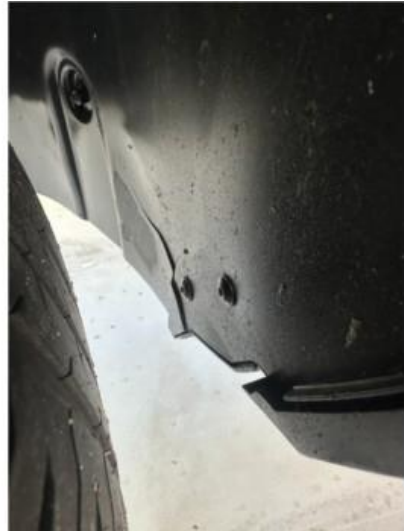
| Punkt | | Beskrivelse | Plassering |
|---|---|---|---|
| 1.2 | Skjermer | Liten skade i plastinnerskjerm venstre foran. Ubetydelig | |

1.2 Liten skade i plastinnerskjerm venstre foran. Ubetydelig
