POLESTAR POLESTAR 2 2WD

TESTDATO: 15.10.2025

EE66374

CHASSISNR: YSMVSEFE8PL112963

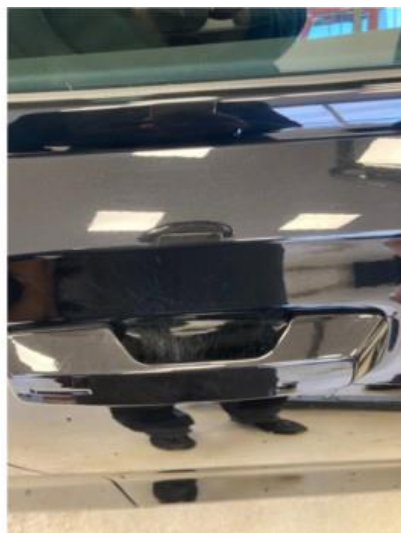
| Punkt | Beskrivelse | Plassering |
|---|---|---|
| 1.1 Dører | Noen riper bak dørhåndtak begge foran. Normal slitasje | |

1.1 Noen riper bak dørhåndtak begge foran.  
Normal slitasje
