**PEUGEOT 3008 2WD**
**TESTDATO: 19.07.2024**
**KODE: 1464204**

<b>XN44817</b>	<b>58 432 KM</b>	<b>04.02.2020</b> Førstegang registrert	<b>Bensin hybrid</b> - Ladbar hybrid
----------------	------------------	--	---

NBF Tilstandsrapport er utarbeidet av Norges Bilbransjeforbund og Forbrukerrådet.

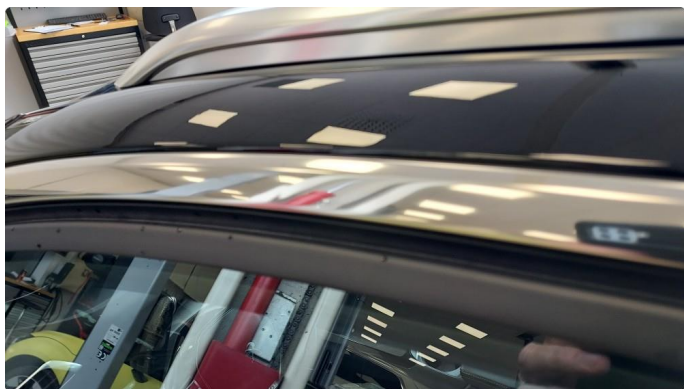
1.1 2 små bulker i chromlist på venstre framdør over vindu.

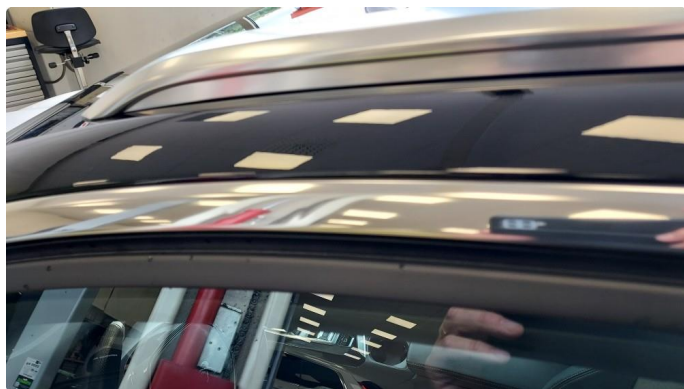
1.1 2 små bulker i chromlist på venstre framdør over vindu.

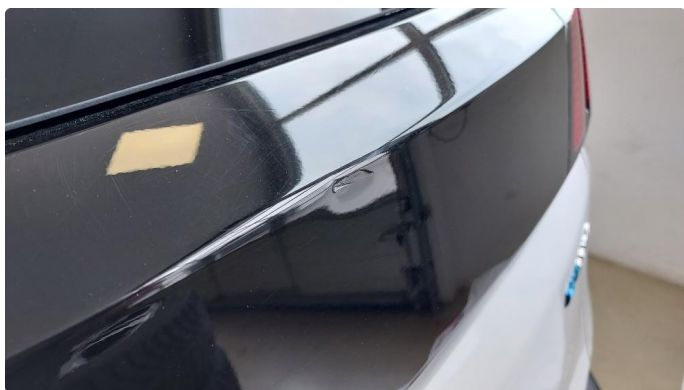
1.2 Lite hakk/bulk i bakluke

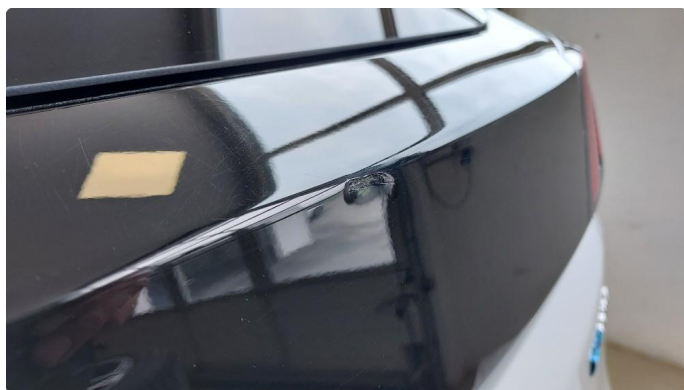
1.2 Lite hakk/bulk i bakluke

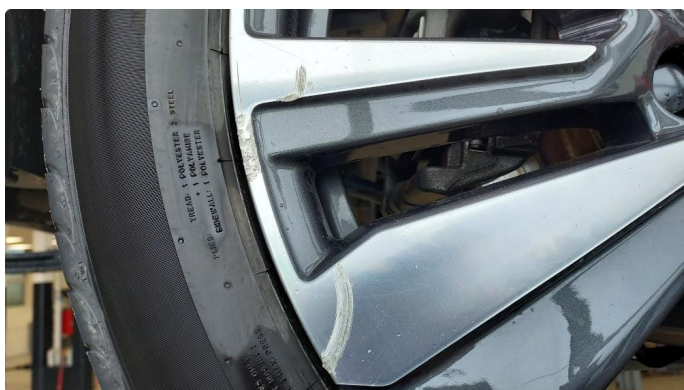
1.3 2 stk sommerfelger litt kantkjørt

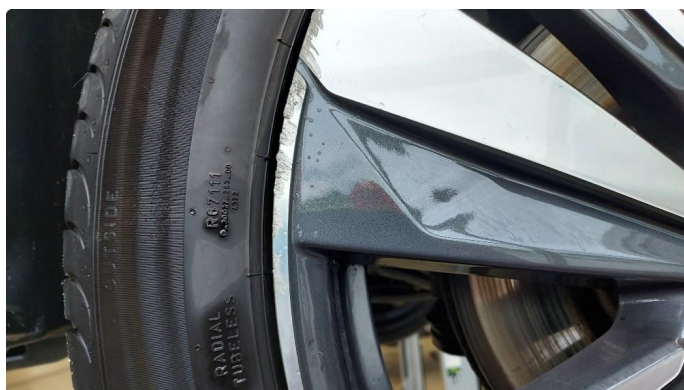
1.3 2 stk sommerfelger litt kantkjørt

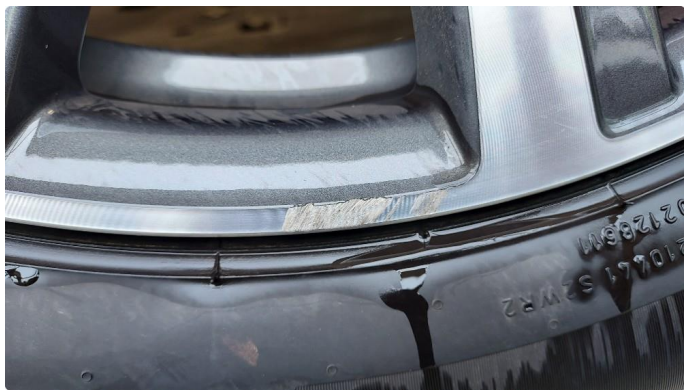
1.3 2 stk sommerfelger litt kantkjørt

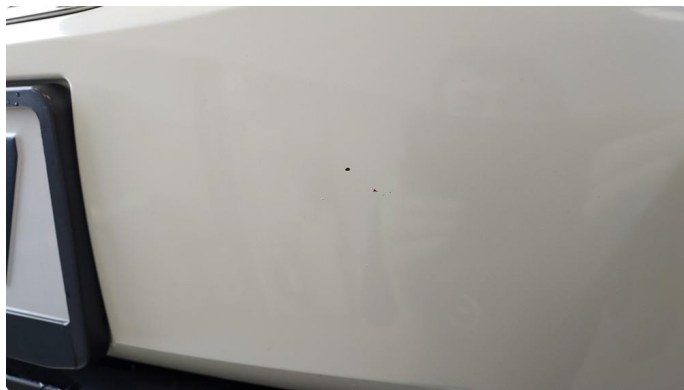
1.4 Noen steinsprut i fanger foran

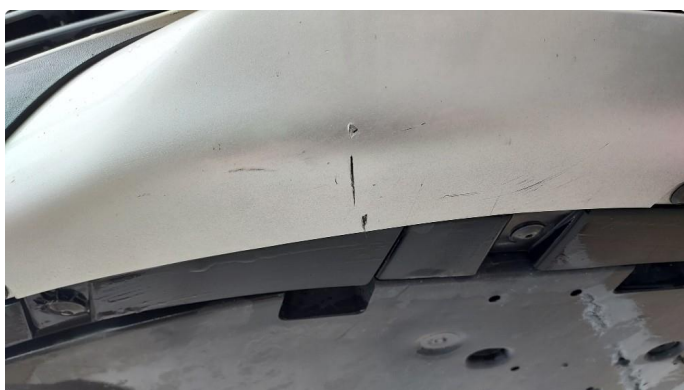
1.5 Ubetydelig oppripet på underside av fanger foran

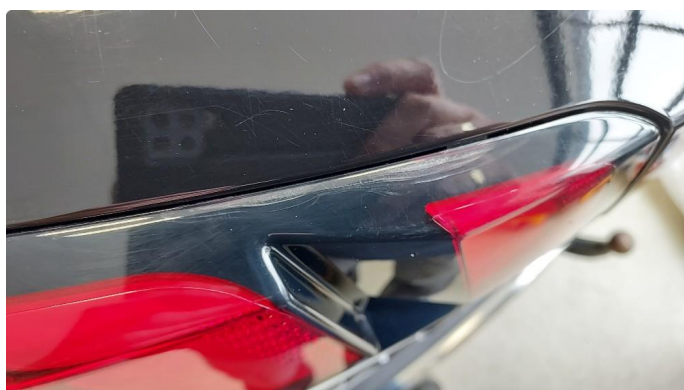
2.1 Litt krakelering på plast i lys bak
