POLESTAR POLESTAR 2 2WD

TESTDATO: 18.08.2025

CHASSISNR: LPSVSEGEKNL067506

NBF Tilstandsrapport er utarbeidet av Norges Bilbransjeforbund og Forbrukerrådet.

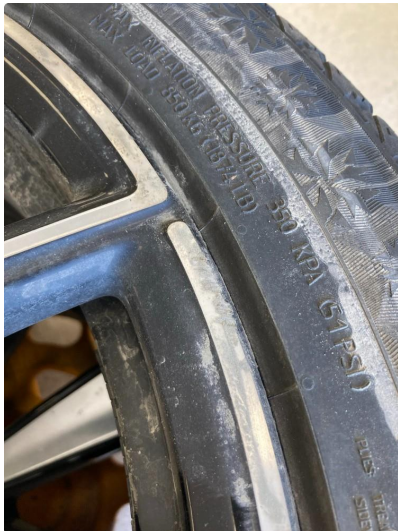
| Punkt | | Beskrivelse | Plassering |
|---|---|---|---|
| 1.1 | Dekk/Felger | En vinterfelg litt kantkjørt | |

1.1 En vinterfelg litt kantkjørt
