VOLVO C40 4WD

TESTDATO: 20.10.2025

CHASSISNR: YV1XKEDV3P2037709

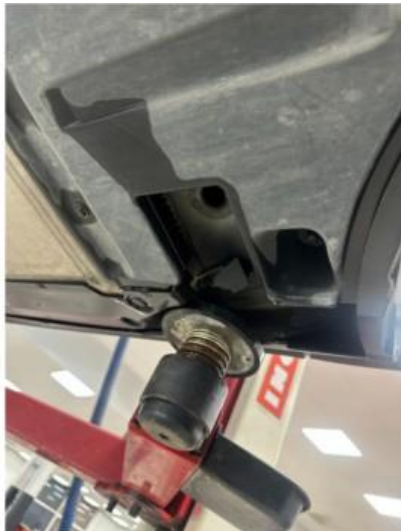
| Punkt | | Beskrivelse | Plassering |
|---|---|---|---|
| 1.1 | Under bil | Små skader i beskyttelsesplate under bilen. Normal slitasje | |

1.1 Små skader i beskyttelsesplate under bilen.  
Normal slitasje
