VOLVO XC90 4WD

TESTDATO: 23.01.2026

VJ28411

NBF Tilstandsrapport er utarbeidet av Norges Bilbransjeforbund og Forbrukerrådet.

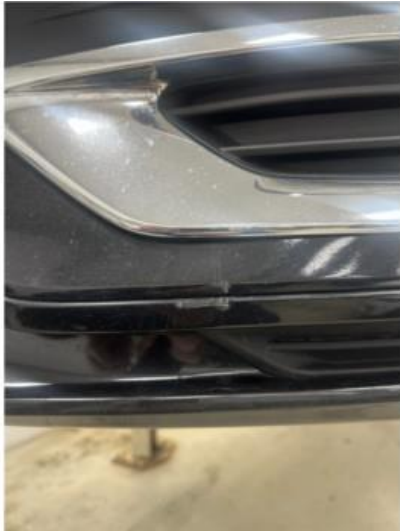
| Punkt | | Beskrivelse | Plassering |
|---|---|---|---|
| 1.1 | Støtfanger | Noen hakk i fanger foran | |

1.1 Noen hakk i fanger foran
