VOLVO XC40 2WD

TESTDATO: 19.01.2026

EF52296

NBF Tilstandsrapport er utarbeidet av Norges Bilbransjeforbund og Forbrukerrådet.

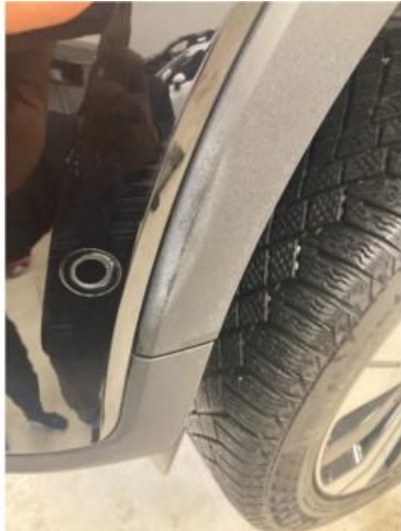
| Punkt | | Beskrivelse | Plassering |
|---|---|---|---|
| 1.2 | Støtfanger | Noe små svake riper i fanger venstre foran | |

1.2 Noe små svake riper i fanger venstre foran
