**VOLVO XC90 4WD**
**TESTDATO: 17.09.2025**
**KODE: 1743603**

**VJ34813**

**Bensin hybrid  
- Ladbar  
hybrid**
**CHASSISNR: YV1LFH7V9R1257557**
**BRUKTIMPORT: Nei**
**KJØRETØY: Personbil**
**FRIST FOR PKK: 13.06.2028**

NBF Tilstandsrapport er utarbeidet av Norges Bilbransjeforbund og Forbrukerrådet.

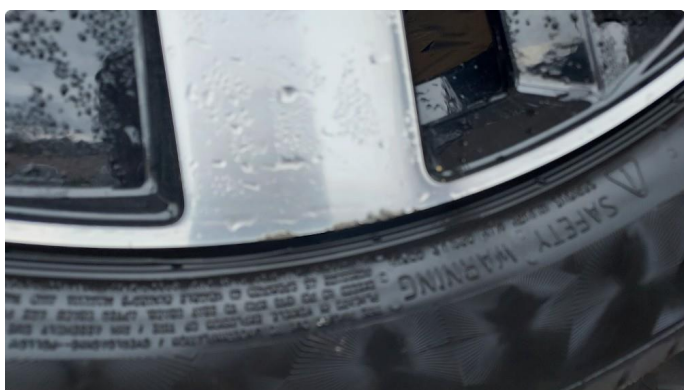
| Punkt | | Beskrivelse | Plassering |
|---|---|---|---|
| 1.1 | Dekk/Felger | En sommerfelg ubetydelig kantkjørt | |

1.1 En sommerfelg ubetydelig kantkjørt

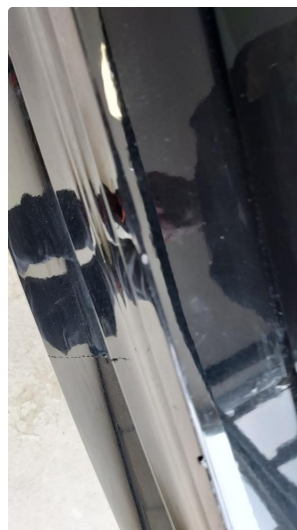
| Punkt | | Beskrivelse | Plassering |
|---|---|---|---|
| 1.2 | Støtfanger | Litt bruksslitasje på fanger bak. | |

1.2 Litt bruksslitasje på fanger bak.
