**VOLVO C40 2WD**
**TESTDATO: 26.09.2025**
**KODE: 1813315**

**EE24141**

NBF Tilstandsrapport er utarbeidet av Norges Bilbransjeforbund og Forbrukerrådet.

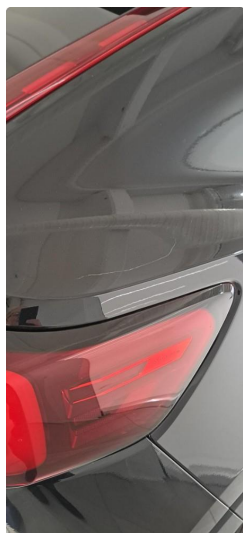
| Punkt | | Beskrivelse | Plassering |
|---|---|---|---|
| 1.1 | Skjermer | Svak ripe i skjerm høyre bak. Dempes med rubbing og polering | |

1.1 Svak ripe i skjerm høyre bak. Dempes med rubbing og polering

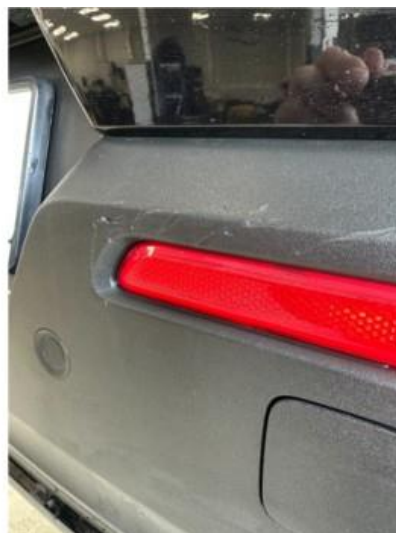
| Punkt | | Beskrivelse | Plassering |
|---|---|---|---|
| 1.2 | Støtfanger | Noen riper i fanger høyre bak | |

1.2 Noen riper i fanger høyre bak
