VOLVO XC90 4WD

TESTDATO: 13.11.2025

KODE: 1859125

VJ32634

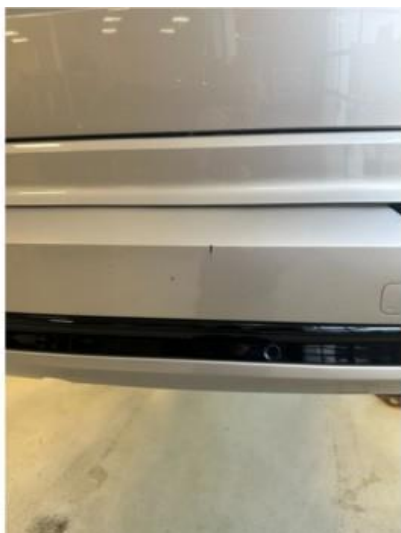
1.1 Lite hakk i fanger bak. Vil bli lakkert forenklet
