POLESTAR POLESTAR 2 4WD

TESTDATO: 29.09.2025

CHASSISNR: LPSVSEDEEML018523

NBF Tilstandsrapport er utarbeidet av Norges Bilbransjeforbund og Forbrukerrådet.

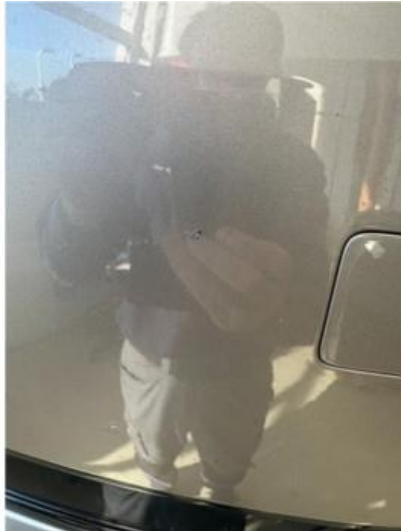
| Punkt | | Beskrivelse | Plassering |
|---|---|---|---|
| 1.2 | Støtfanger | Liten steinsprut i fanger høyre foran | |

1.2 Liten steinsprut i fanger høyre foran
