**VOLVO V90 150 HK AUTOMAT 4WD**
**TESTDATO: 19.09.2024**
**KODE: 1511889**

<b>UF76555</b>	<b>197 055 KM</b>	<b>12.06.2017</b> Førstegang registrert	<b>Diesel</b>
----------------	-------------------	--	---------------

NBF Tilstandsrapport er utarbeidet av Norges Bilbransjeforbund og Forbrukerrådet.

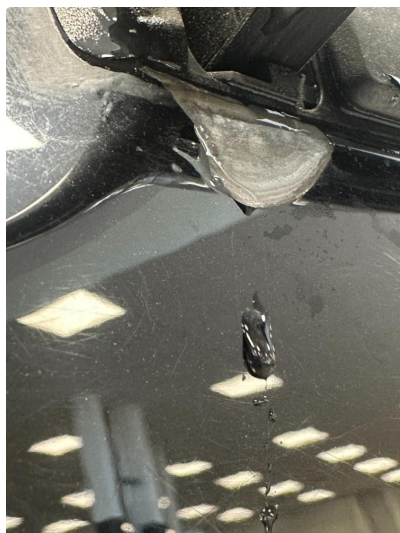
1.1 Litt lakkflask på dør venstre bak. Lakkeres forenklet

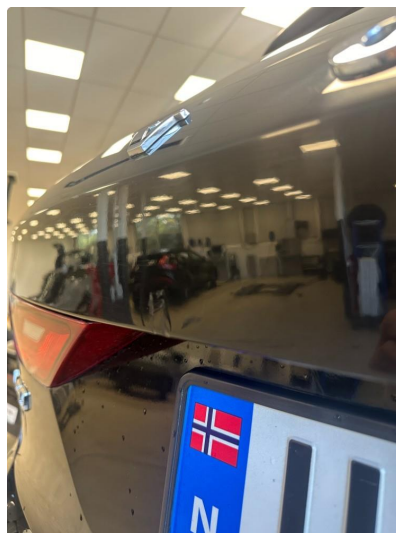
1.2 Liten bulk i bakluke

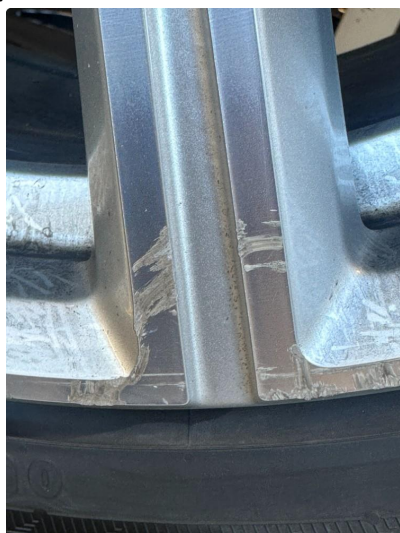
1.3 Alle sommerfelger litt kantkjørt

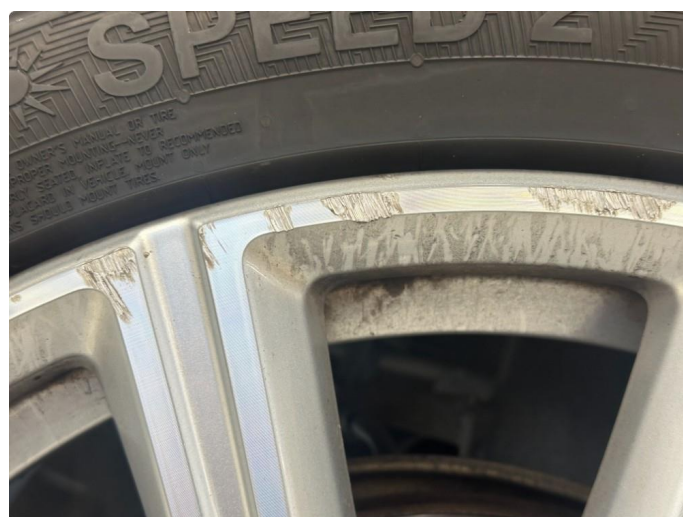
1.3 Alle sommerfelger litt kantkjørt

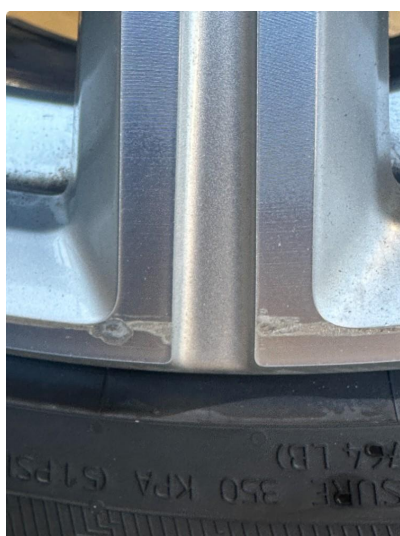
1.3 Alle sommerfelger litt kantkjørt

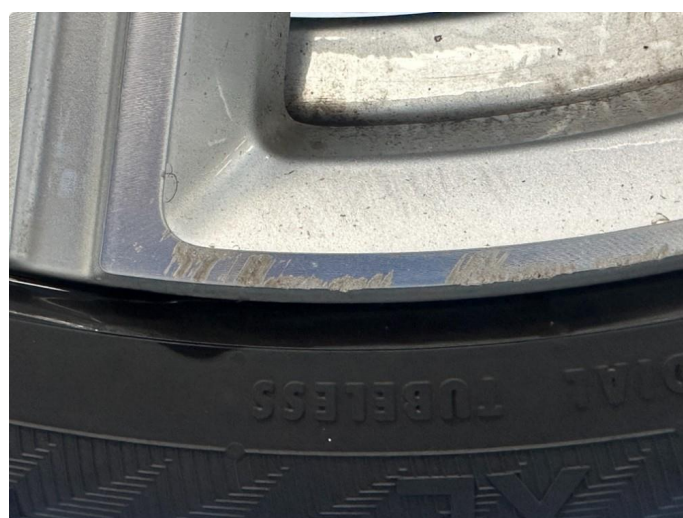
1.3 Alle sommerfelger litt kantkjørt

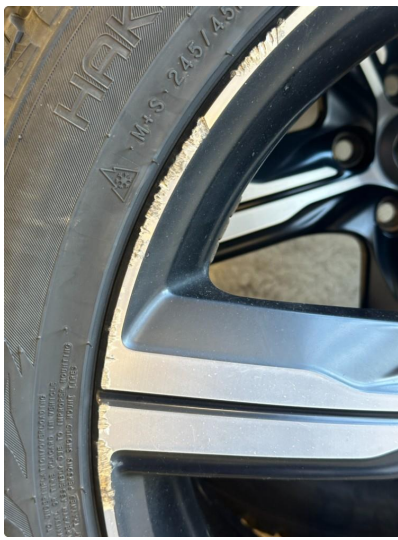
1.4 2 stk vinterfelger litt kantkjørt

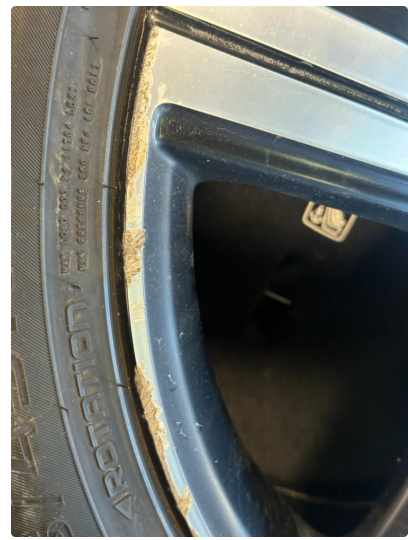
1.4 2 stk vinterfelger litt kantkjørt

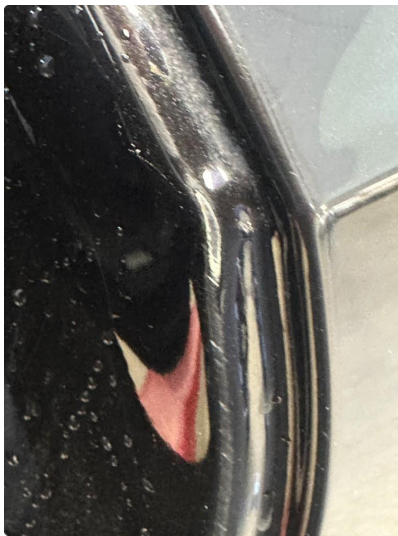
1.5 Litt slitt innsteg begge dører bak

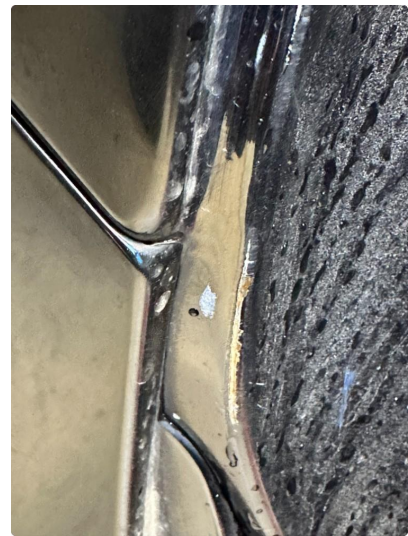
1.5 Litt slitt innsteg begge dører bak

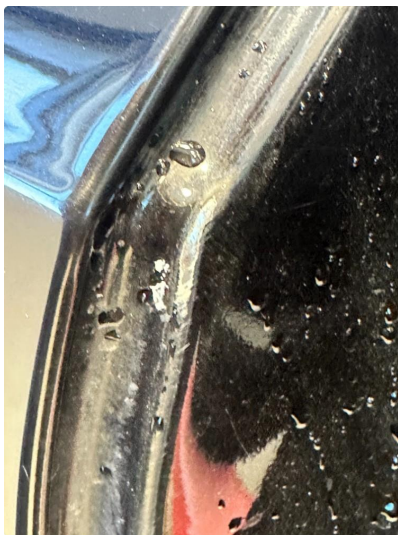
1.5 Litt slitt innsteg begge dører bak

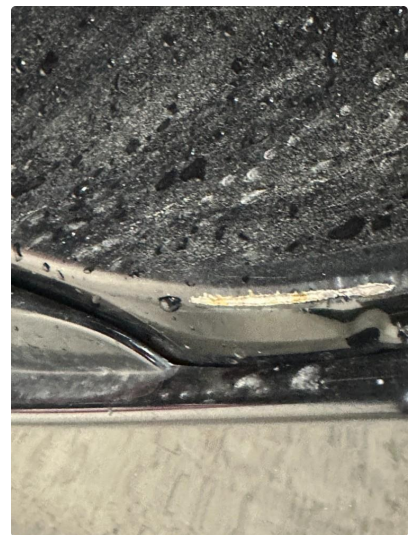
1.5 Litt slitt innsteg begge dører bak

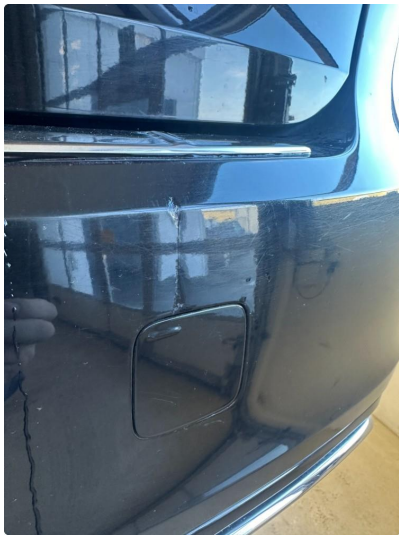
1.6 Liten p-bulk i fanger bak

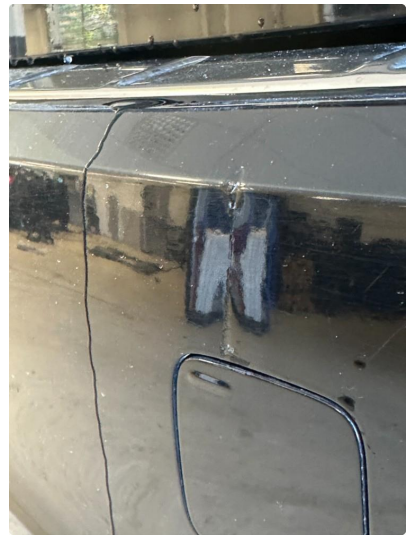
1.6 Liten p-bulk i fanger bak

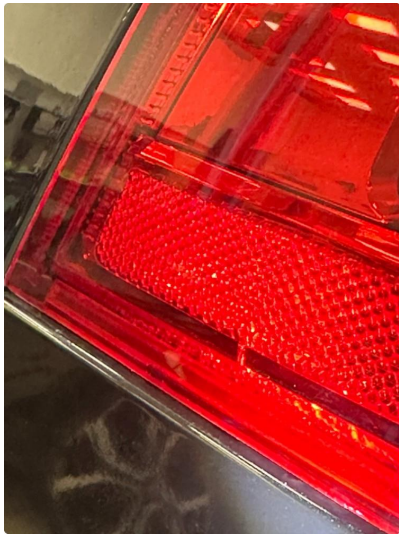
2.1 Litt krakelering i plast på baklykt venstre side

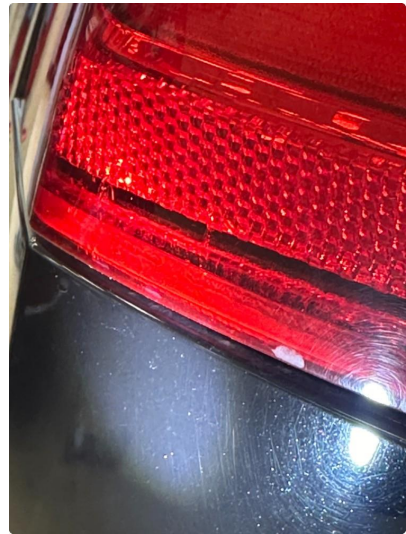
2.1 Litt krakelering i plast på baklykt venstre side
