VOLVO C40 4WD

TESTDATO: 09.09.2025

CHASSISNR: YV1XKEDVXP2032166

NBF Tilstandsrapport er utarbeidet av Norges Bilbransjeforbund og Forbrukerrådet.

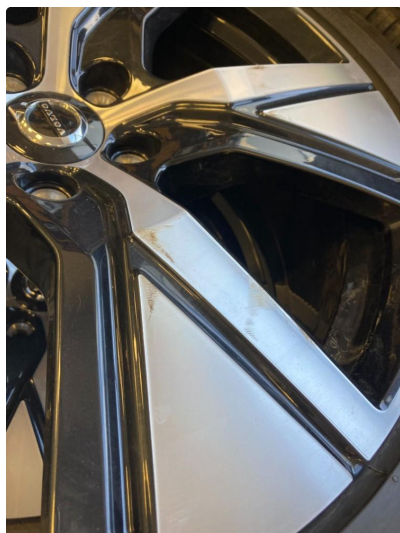
| Punkt | | Beskrivelse | Plassering |
|---|---|---|---|
| 1.1 | Dekk/Felger | En vinterfelg litt kantkjørt | |

1.1 En vinterfelg litt kantkjørt

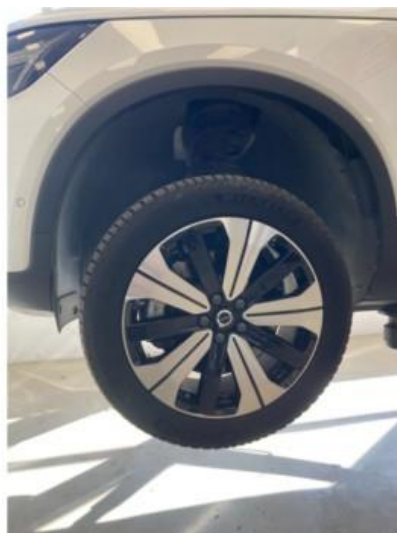
| Punkt | | Beskrivelse | Plassering |
|---|---|---|---|
| 1.2 | Dekk/Felger | En sommerfelg ubetydelig kantkjørt | |

1.2 En sommerfelg ubetydelig kantkjørt
