VOLVO XC40 4WD

TESTDATO: 10.09.2025

EC69418

NBF Tilstandsrapport er utarbeidet av Norges Bilbransjeforbund og Forbrukerrådet.

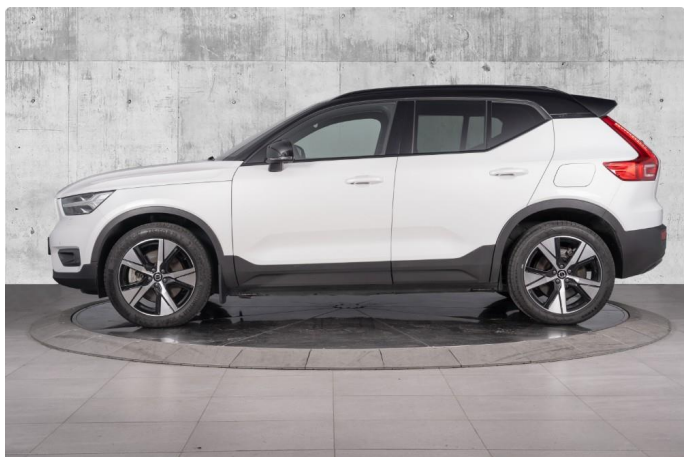
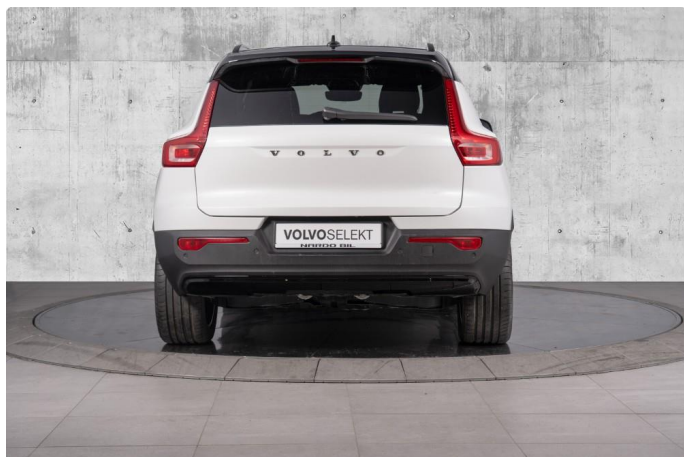
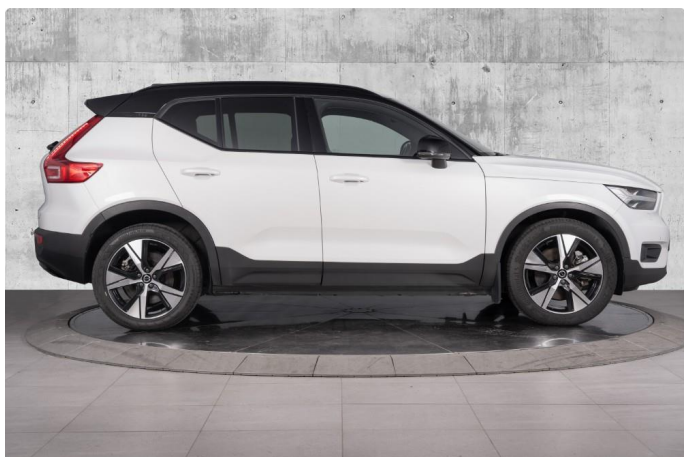
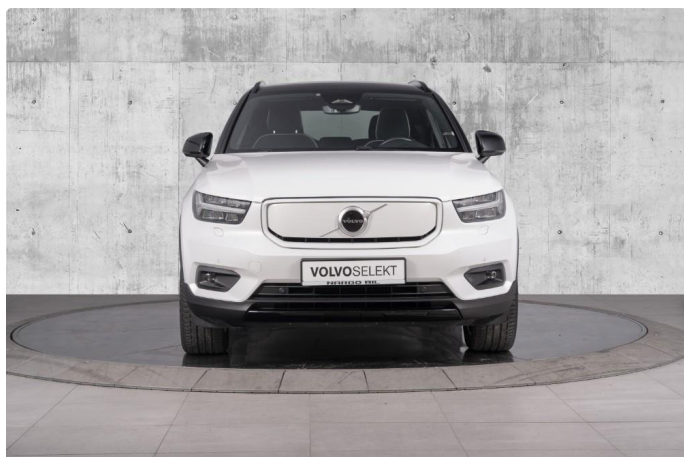
| Punkt | | Beskrivelse | Plassering |
|---|---|---|---|
| 1.1 | Speil | Lite hakk i speilhus høyre side | |

1.1 Lite hakk i speilhus høyre side
