VOLVO C40 4WD

TESTDATO: 10.03.2026

KODE: 1946679

NBF Tilstandsrapport er utarbeidet av Norges Bilbransjeforbund og Forbrukerrådet.

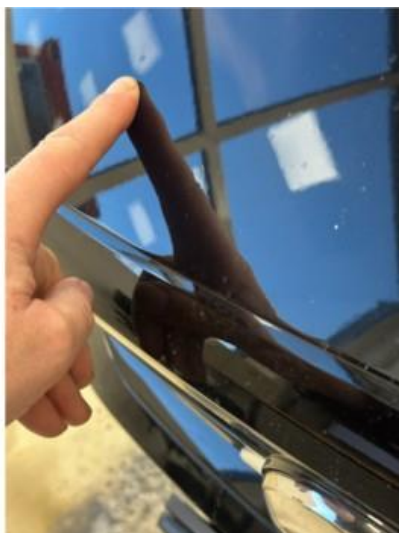
| Punkt | | Beskrivelse | Plassering |
|---|---|---|---|
| 1.1 | Panser | Liten bulk i panser | |

1.1 Liten bulk i panser

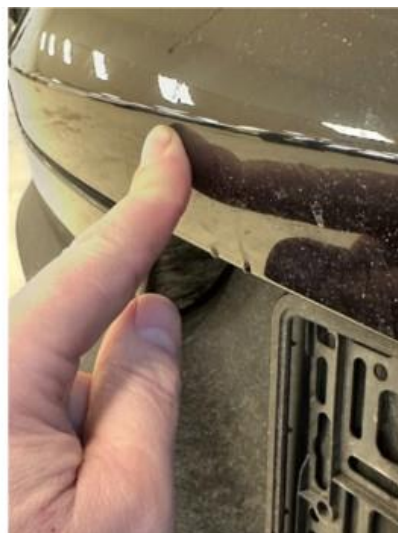
| Punkt | | Beskrivelse | Plassering |
|---|---|---|---|
| 1.2 | Bakluke | Liten bulk i bakluke | |

1.2 Liten bulk i bakluke

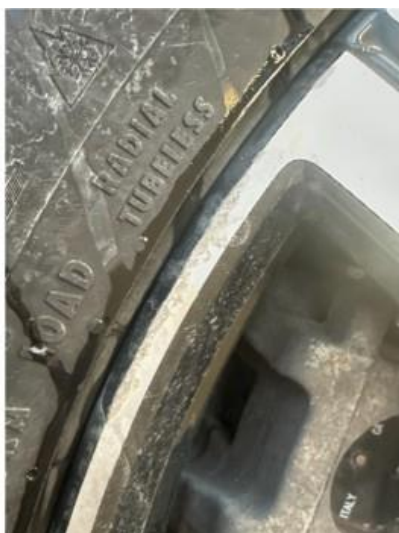
| Punkt | | Beskrivelse | Plassering |
|---|---|---|---|
| 1.3 | Dekk/Felger | En vinterfelg litt kantkjørt | |

1.3 En vinterfelg litt kantkjørt

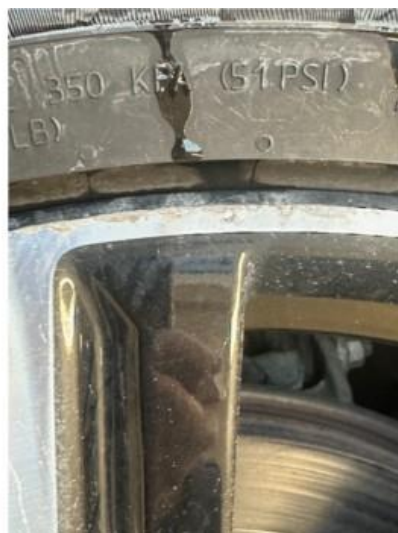
1.3 En vinterfelg litt kantkjørt
