**VOLVO C40 4WD**
**TESTDATO: 10.02.2026**
**KODE: 1915837**

**EF16166**

NBF Tilstandsrapport er utarbeidet av Norges Bilbransjeforbund og Forbrukerrådet.

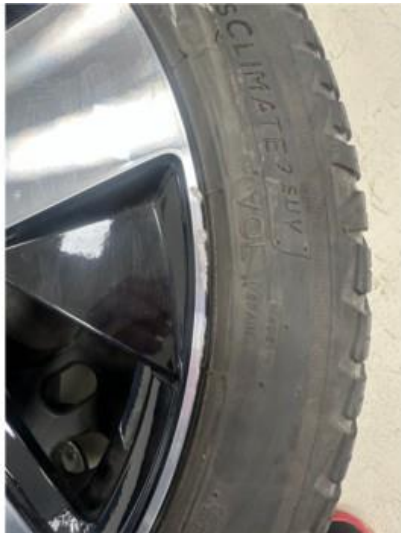
| Punkt | Beskrivelse | Plassering |
|---|---|---|
| 1.1 Dekk/Felger | En sommerfelg litt kantkjørt | |

1.1 En sommerfelg litt kantkjørt
