**VOLVO V90 150 HK AUTOMAT 2WD**
**TESTDATO: 19.02.2026**
**KODE: 1943120**

**CF93308**

NBF Tilstandsrapport er utarbeidet av Norges Bilbransjeforbund og Forbrukerrådet.

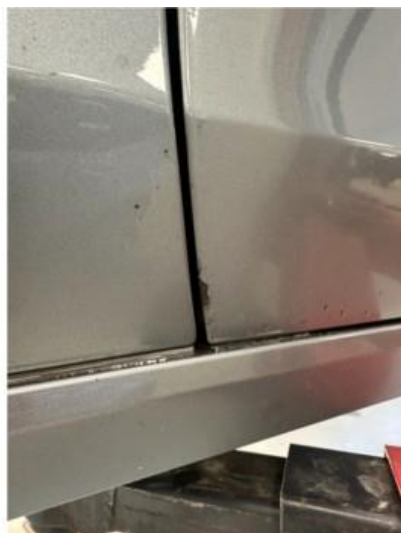
| Punkt | | Beskrivelse | Plassering |
|---|---|---|---|
| 1.1 | Dører | Noe lakkflask i dør venstre foran. Pusses og lakkeres forenklet | |

1.1 Noe lakkflass i dør venstre foran. Pusses og lakkeres forenklet

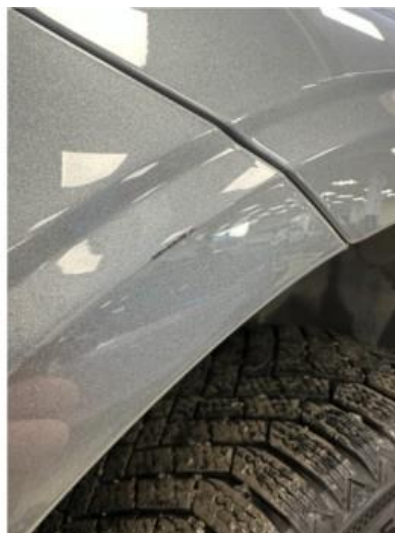
| Punkt | | Beskrivelse | Plassering |
|---|---|---|---|
| 1.3 | Støtfanger | Lakkskade i fanger venstre foran. Lakkeres forenklet | |

1.3 Lakkskade i fanger venstre foran. Lakkeres forenklet
