VOLVO V90 150 HK AUTOMAT 2WD

TESTDATO: 06.02.2026

CF93308

NBF Tilstandsrapport er utarbeidet av Norges Bilbransjeforbund og Forbrukerrådet.

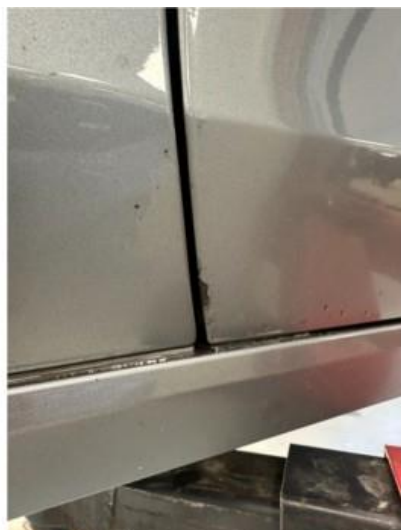
| Punkt | Beskrivelse | Plassering |
|---|---|---|
| 1.1 Dører | Noe lakkflask i dør venstre foran. Pusses og lakkeres forenklet | |

1.1 Noe lakkflass i dør venstre foran. Pusses og lakkeres forenklet

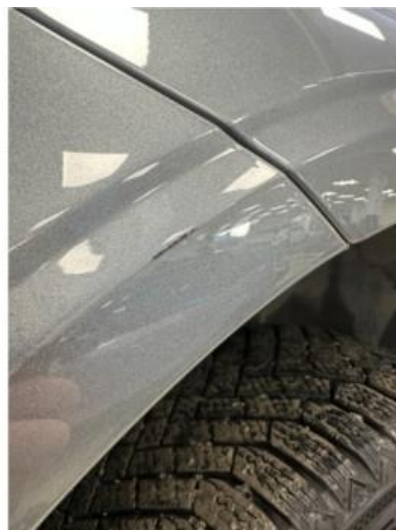
| Punkt | Beskrivelse | Plassering |
|---|---|---|
| 1.3 Støtfanger | Lakkskade i fanger venstre foran. Lakkeres forenklet | |

1.3 Lakkskade i fanger venstre foran. Lakkeres forenklet
