POLESTAR POLESTAR 2 4WD

TESTDATO: 29.01.2026

VJ29084

NBF Tilstandsrapport er utarbeidet av Norges Bilbransjeforbund og Forbrukerrådet.

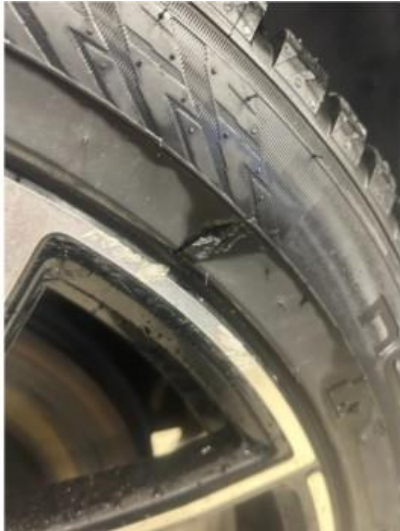
| Punkt | | Beskrivelse | Plassering |
|---|---|---|---|
| 1.1 | Dekk/Felger | En vinterfelg litt kantkjørt. Skadet dekk blir byttet | |

1.1 En vinterfelg litt kantkjørt. Skadet dekk blir byttet

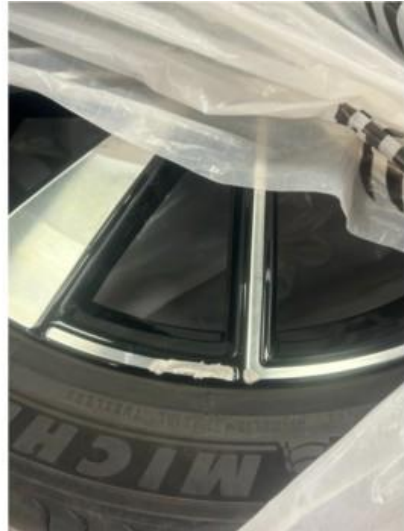
| Punkt | | Beskrivelse | Plassering |
|---|---|---|---|
| 1.2 | Dekk/Felger | 2 stk sommerfelger litt kantkjørt | |

1.2 2 stk sommerfelger litt kantkjørt

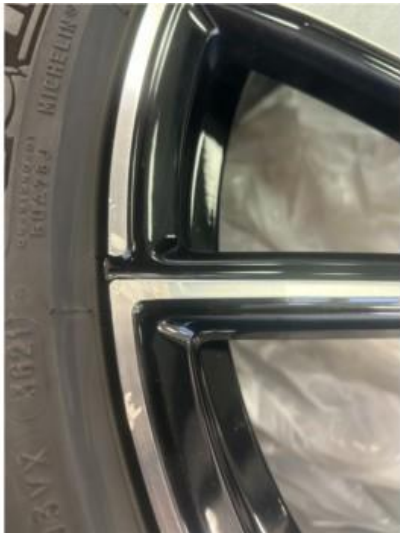
1.2 2 stk sommerfelger litt kantkjørt
