POLESTAR POLESTAR 2 4WD

TESTDATO: 29.01.2026

KODE: 1935287

CHASSISNR: LPSVSEDEEML017577

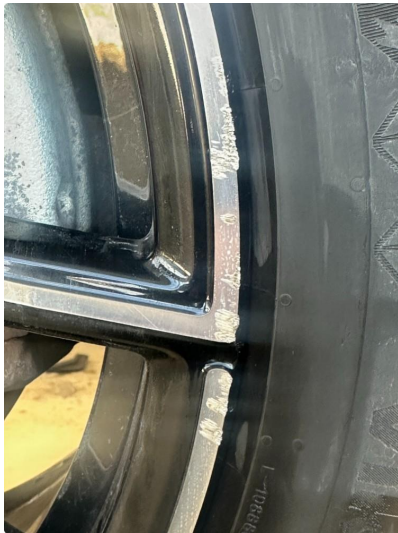
| Punkt | | Beskrivelse | Plassering |
|---|---|---|---|
| 1.1 | Dekk/Felger | 3 stk vinterfelger litt kantkjørt | |

1.1 3 stk vinterfelger litt kantkjørt

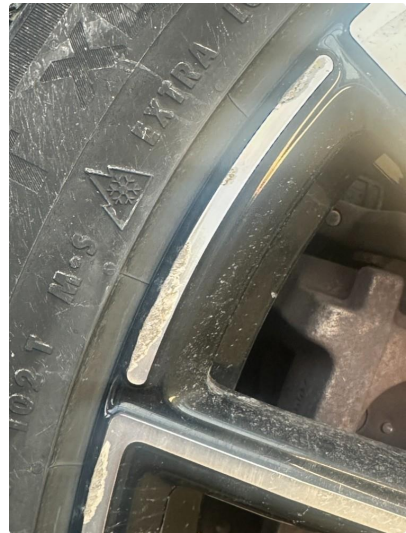
1.1 3 stk vinterfelger litt kantkjørt

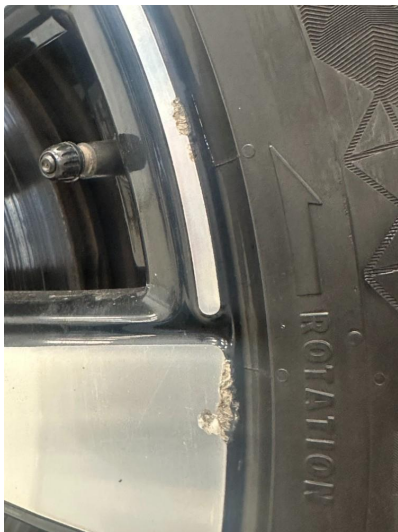
1.1 3 stk vinterfelger litt kantkjørt

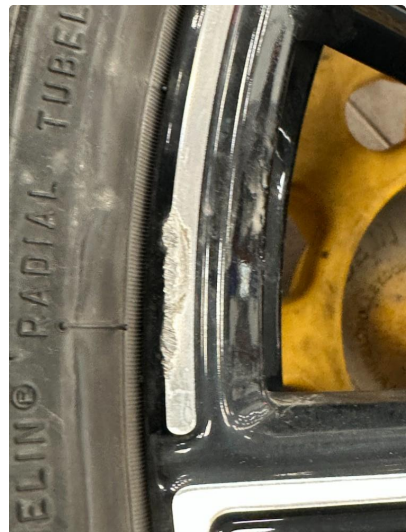
| Punkt | | Beskrivelse | Plassering |
|---|---|---|---|
| 1.2 | Dekk/Felger | En sommerfelg litt kantkjørt | |

1.2 En sommerfelg litt kantkjørt

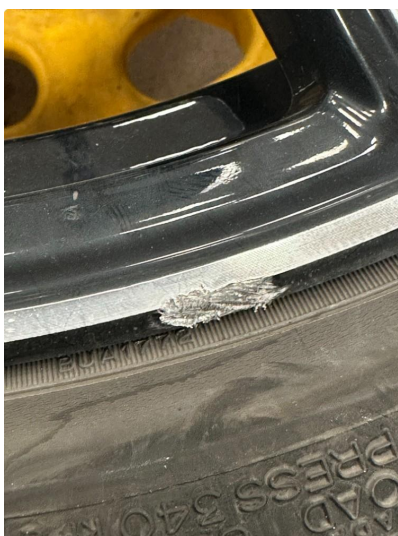
1.2 En sommerfelg litt kantkjørt
