POLESTAR POLESTAR 2 4WD

TESTDATO: 05.02.2026

EB79606

CHASSISNR: LPSVSEDEEML005910

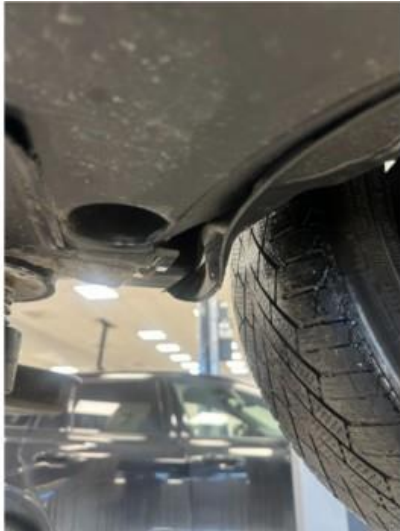
| Punkt | | Beskrivelse | Plassering |
|---|---|---|---|
| 1.1 | Skjermer | Liten skade i plastinnerskjerm venstre foran | |

1.1 Liten skade i plasttinner skjerm venstre foran

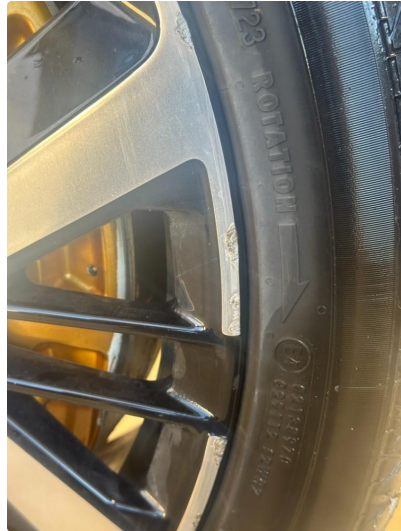
| Punkt | | Beskrivelse | Plassering |
|---|---|---|---|
| 1.2 | Dekk/Felger | En vinterfelg litt kantkjørt | |

1.2 En vinterfelg litt kantkjørt

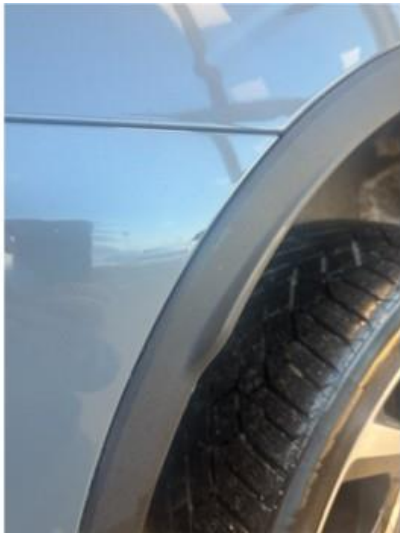
| Punkt | | Beskrivelse | Plassering |
|---|---|---|---|
| 1.3 | Støtfanger | Liten lakkskade i fanger høyre bak. Lakkeres forenklet | |

1.3 Liten lakkskade i fanger høyre bak. Lakkeres forenklet
