POLESTAR POLESTAR 2 4WD

TESTDATO: 17.09.2025

EB62517

CHASSISNR: LPSVSEDEEML001735

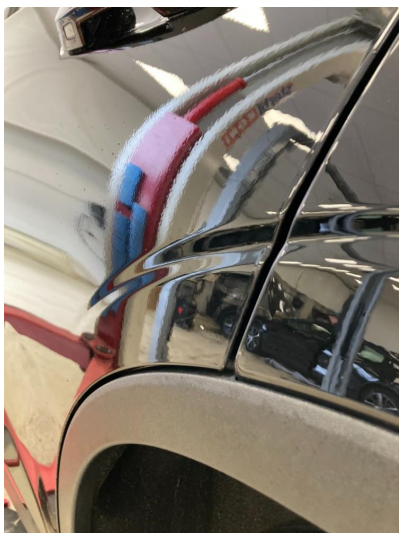
| Punkt | | Beskrivelse | Plassering |
|---|---|---|---|
| 1.1 | Dører | Svak ripe i dør venstre bak | |

1.1 Svak ripe i dør venstre bak

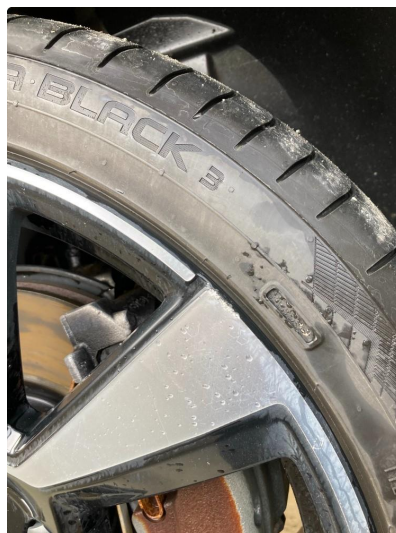
| Punkt | | Beskrivelse | Plassering |
|---|---|---|---|
| 1.2 | Dekk/Felger | En sommerfelg ubetydelig kantkjørt | |

1.2 En sommerfelg ubetydelig kantkjørt

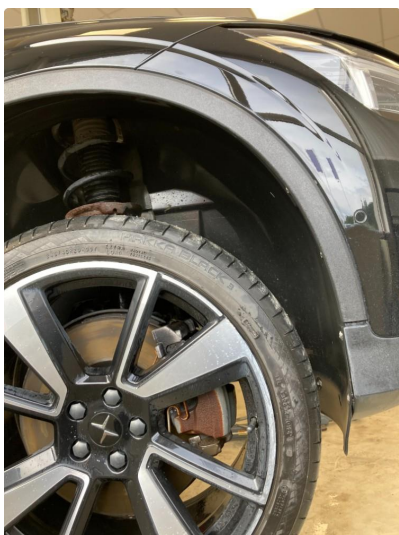
1.2 En sommerfelg ubetydelig kantkjørt
