TESTDATO: 07.10.2025

KODE: 1700149

EN12893

NBF Tilstandsrapport er utarbeidet av Norges Bilbransjeforbund og Forbrukerrådet.

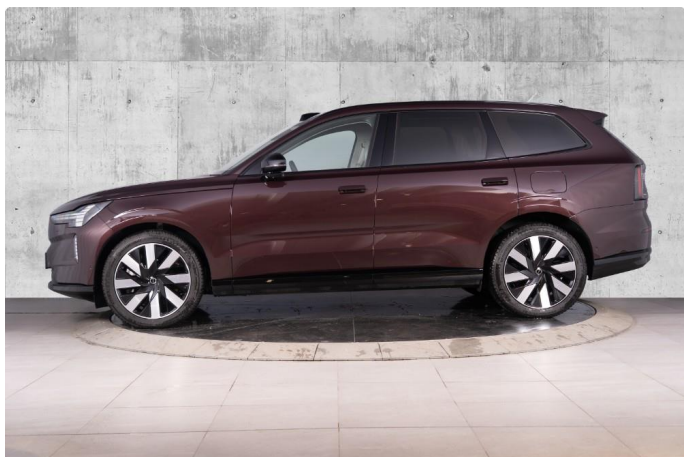
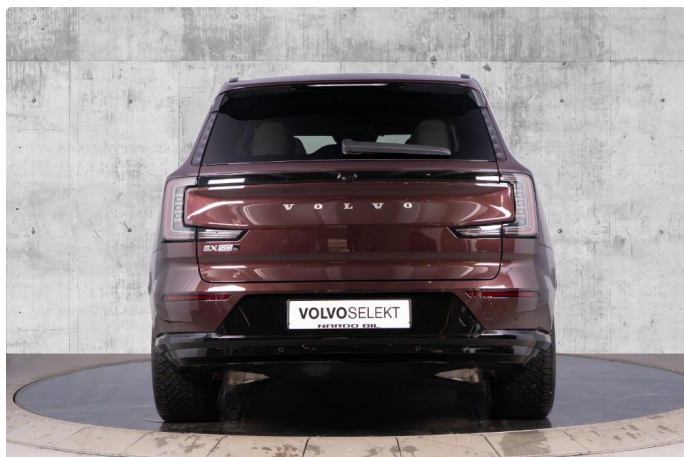
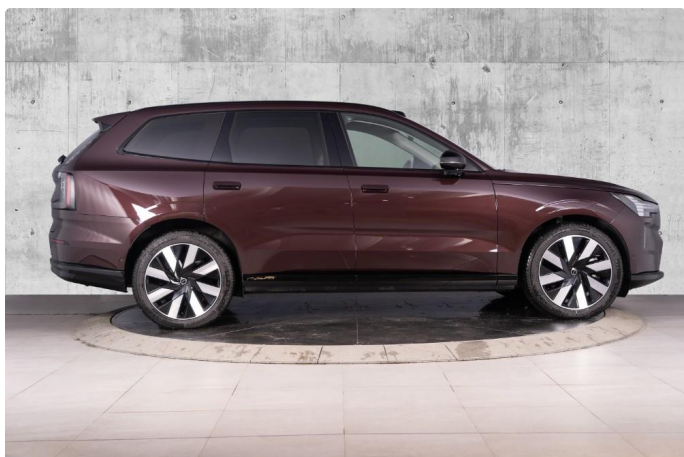
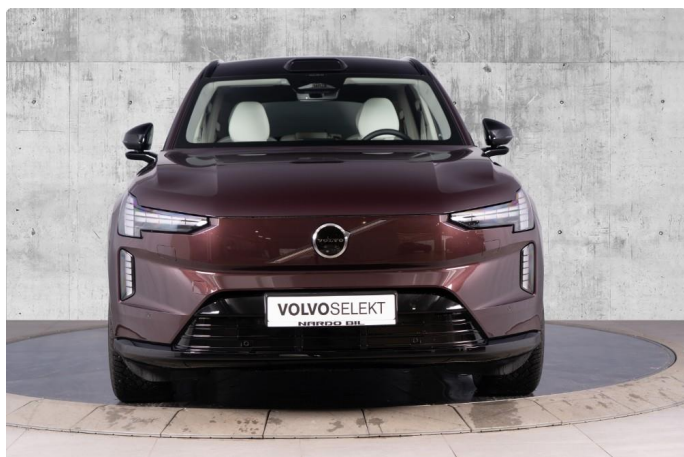
1.1 En sommerfelg litt kantkjørt + en liten dekkskade
