POLESTAR POLESTAR 2 / V 2WD
TESTDATO: 01.06.2026
KODE: 2037811

EE88044

NBF Tilstandsrapport er utarbeidet av Norges Bilbransjeforbund og Forbrukerrådet.

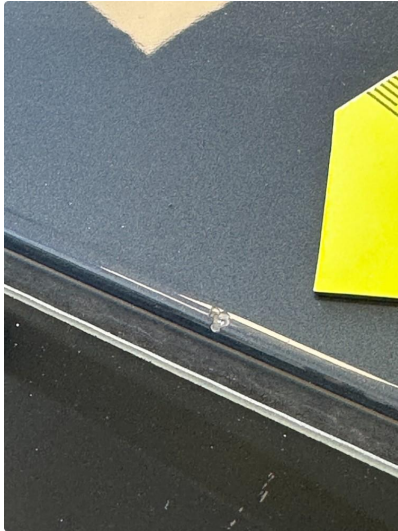
1.1 Liten steinsprut i forkant tak

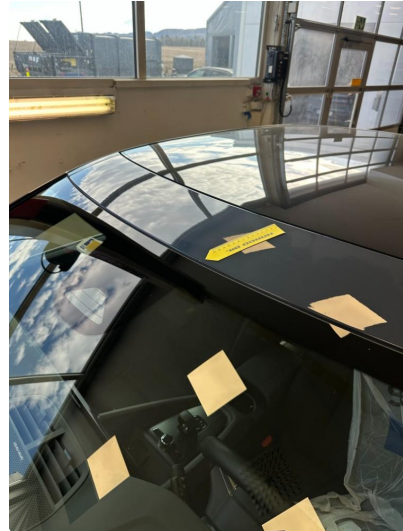
1.1 Liten steinsprut i forkant tak
