**VOLVO V60 122 HK AUTOMAT 2WD**
**TESTDATO: 21.03.2025**
**KODE: 1609462**

**VH85248**

NBF Tilstandsrapport er utarbeidet av Norges Bilbransjeforbund og Forbrukerrådet.

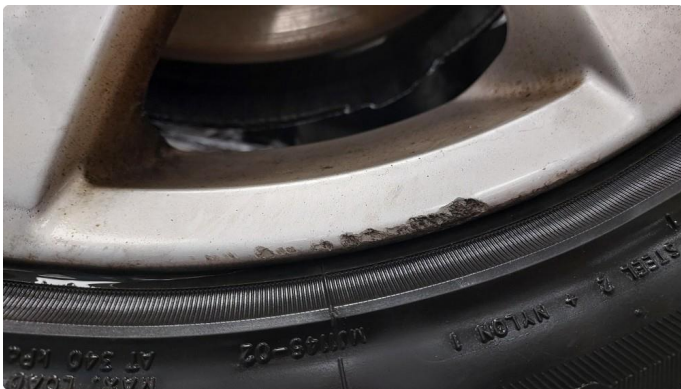
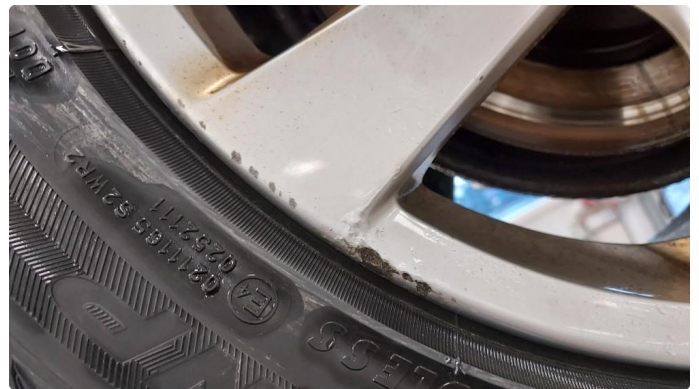
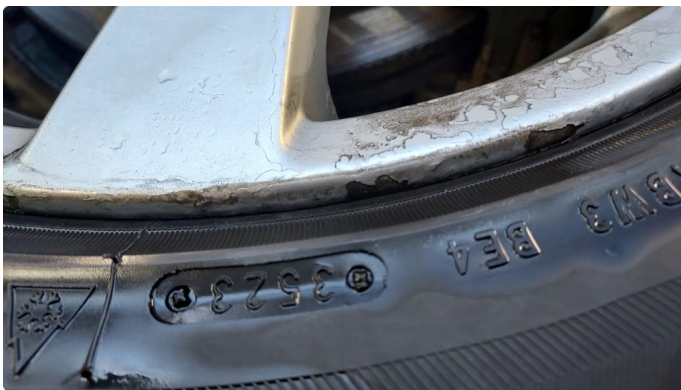
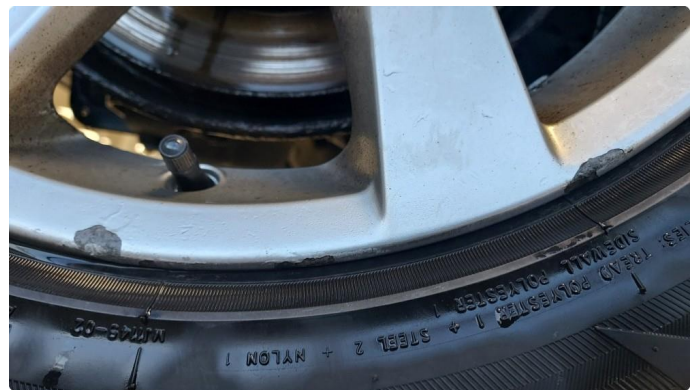
| Punkt | Beskrivelse | Plassering |
|---|---|---|
| 1.1 Dekk/Felger | Vinterfelger litt kantkjørt | |

1.1 Vinterfelger litt kantkjørt

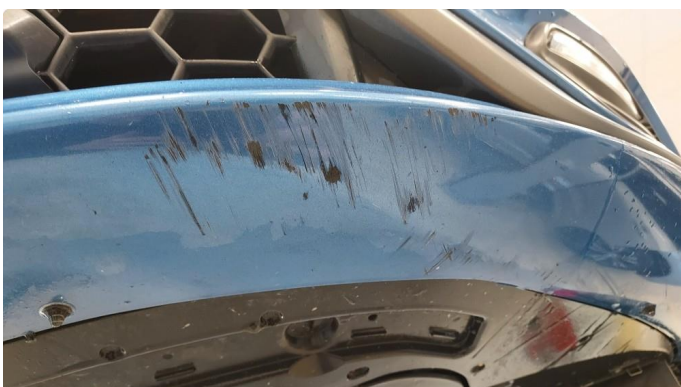
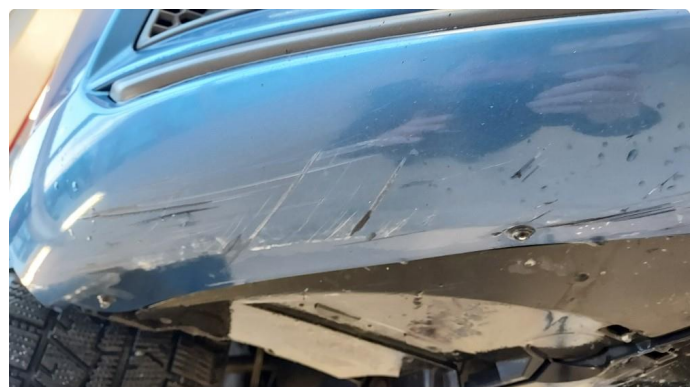
| Punkt | Beskrivelse | Plassering |
|---|---|---|
| 1.2 Støtfanger | Noe oppripet på underside av ganger foran | |

1.2 Noe oppripet på underside av ganger foran

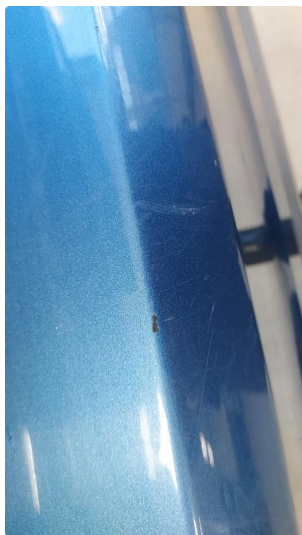
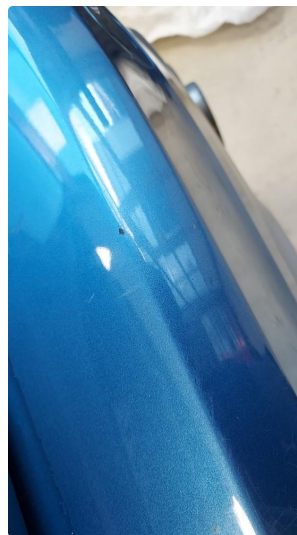
| Punkt | Beskrivelse | Plassering |
|---|---|---|
| 1.3 Støtfanger | Ett par små sår i lakk lastesone fanger bak | |

1.3 Ett par små sår i lakk lastesone fanger bak

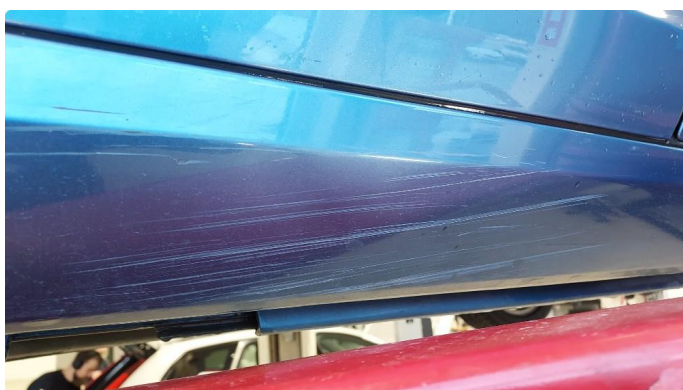
| Punkt | Beskrivelse | Plassering |
|---|---|---|
| 1.4 Kanal | Noen riper i kanalskjørt høyre side | |

1.4 Noen riper i kanalskjørt høyre side

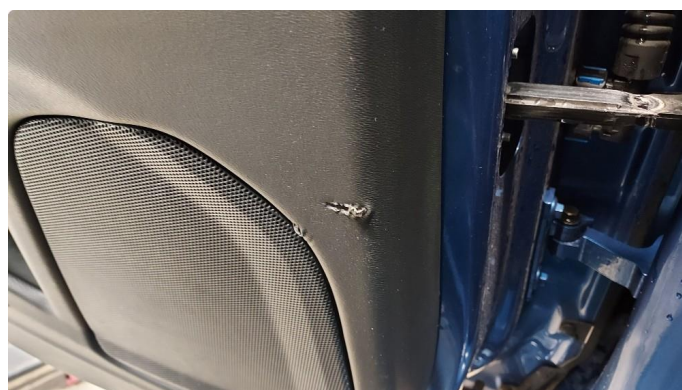
| Punkt | Beskrivelse | Plassering |
|---|---|---|
| 2.1 Dørtrekk | Hakk i dørtrekk venstre bak | |

2.1 Hakk i dørtrekk venstre bak
