VOLVO V90 CROSS COUNTRY 190 HK AUTOMAT 4WD

TESTDATO: 15.09.2025

VH94204

CHASSISNR: YV1PZA8BCJ1029616

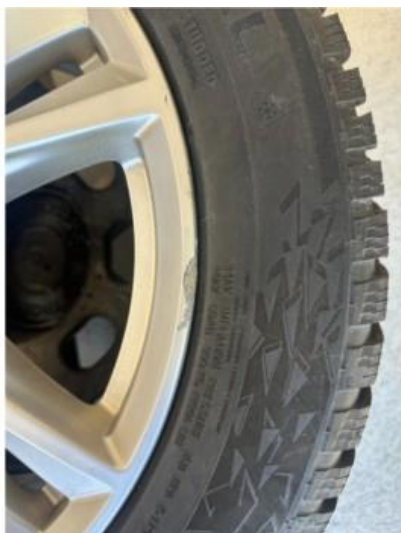
| Punkt | Beskrivelse | Plassering |
|---|---|---|
| 1.2 Dekk/Felger | En vinterfelg litt kantkjørt | |

1.2 En vinterfelg litt kantkjørt

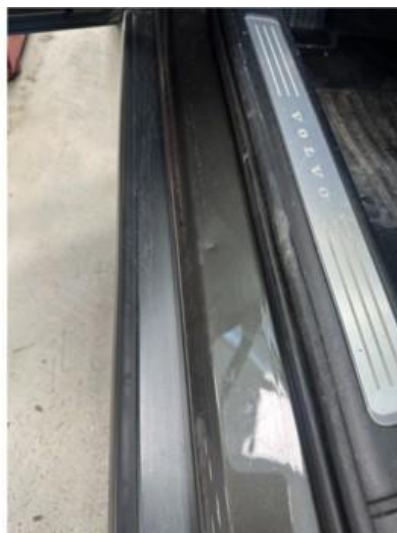
| Punkt | Beskrivelse | Plassering |
|---|---|---|
| 1.3 Døråpning | Bulk i døråpning venstre foran | |

1.3 Bulk i døråpning venstre foran

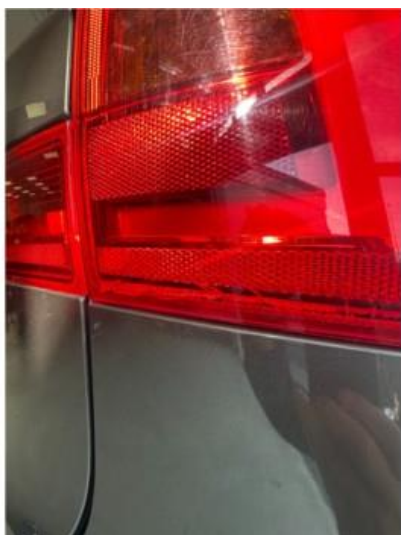
| Punkt | Beskrivelse | Plassering |
|---|---|---|
| 2.1 Lys bak | Noe krakelering plast i lys høyre bak. EU godkjent | |

2.1 Noe krakelering plast i lys høyre bak. EU godkjent
