POLESTAR POLESTAR 2 4WD

TESTDATO: 15.09.2025

EC57860

NBF Tilstandsrapport er utarbeidet av Norges Bilbransjeforbund og Forbrukerrådet.

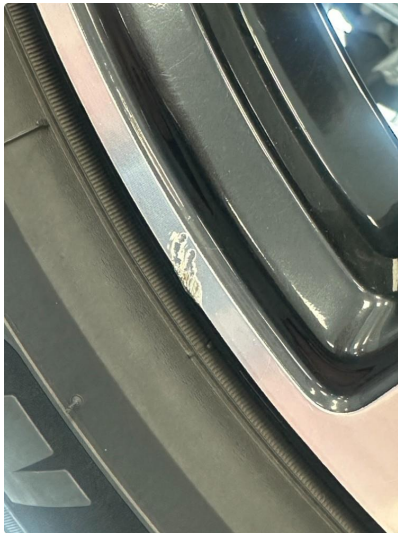
1.1 En sommerfelg litt kantkjørt

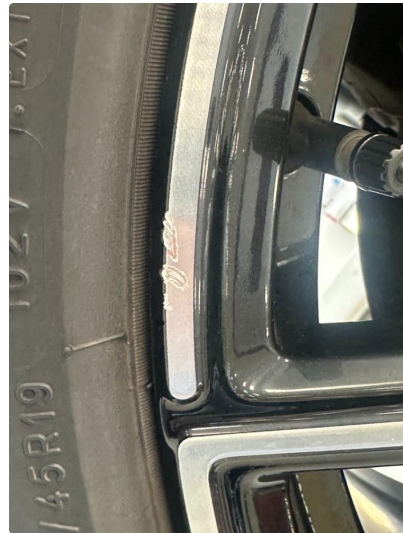
1.1 En sommerfelg litt kantkjørt
