TESTDATO: 18.08.2025

KODE: 1785104

NBF Tilstandsrapport er utarbeidet av Norges Bilbransjeforbund og Forbrukerrådet.

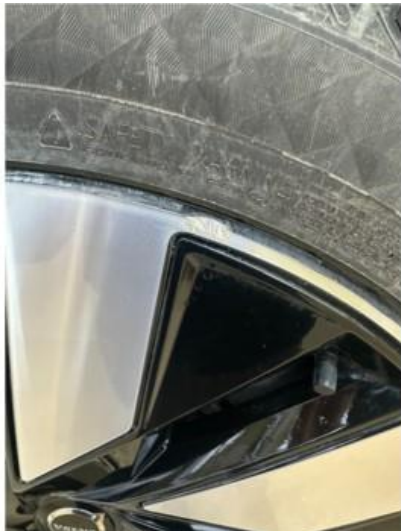
| Punkt | Beskrivelse | Plassering |
|---|---|---|
| 1.1 Dekk/Felger | En vinterfelg litt kantkjørt | |

1.1 En vinterfelg litt kantkjørt
