VOLVO XC90 4WD

TESTDATO: 27.08.2025

VJ29668

CHASSISNR: YV1LFH5VDN1853408

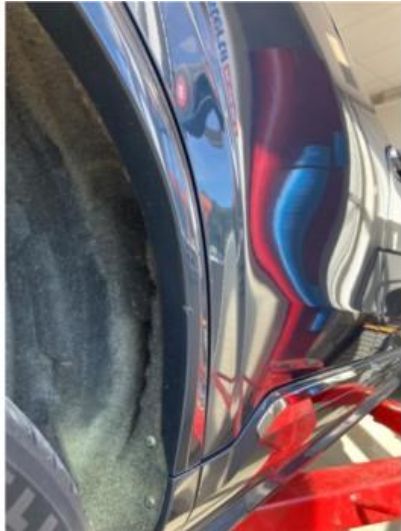
| Punkt | | Beskrivelse | Plassering |
|---|---|---|---|
| 1.1 | Skjermer | Lite hakk i skjermutbygger høyre bak | |

1.1 Lite hakk i skjermutbygger høyre bak

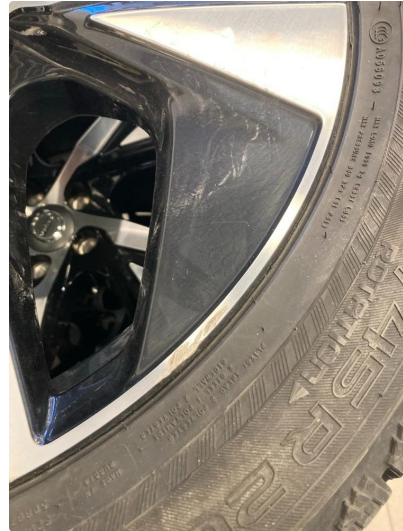
| Punkt | | Beskrivelse | Plassering |
|---|---|---|---|
| 1.2 | Dekk/Felger | En stk vinterfelg litt kantkjørt | |

1.2 En stk vinterfelg litt kantkjørt

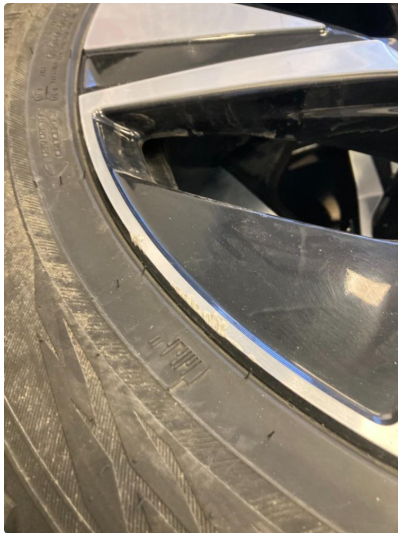
1.2 En stk vinterfelg litt kantkjørt

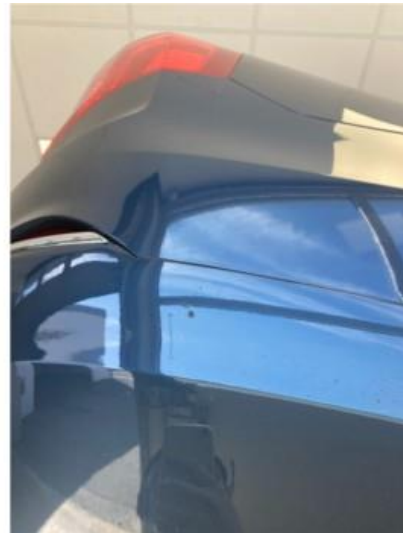
| Punkt | | Beskrivelse | Plassering |
|---|---|---|---|
| 1.3 | Støtfanger | Lite hakk i fanger høyre bak | |

1.3 Lite hakk i fanger høyre bak
