VOLVO C40 / X 2WD
TESTDATO: 29.04.2026
KODE: 2011877

EF42257	25 453 KM	15.03.2023 Førstegang registrert	Elektr.
----------------	------------------	--	----------------

NBF Tilstandsrapport er utarbeidet av Norges Bilbransjeforbund og Forbrukerrådet.

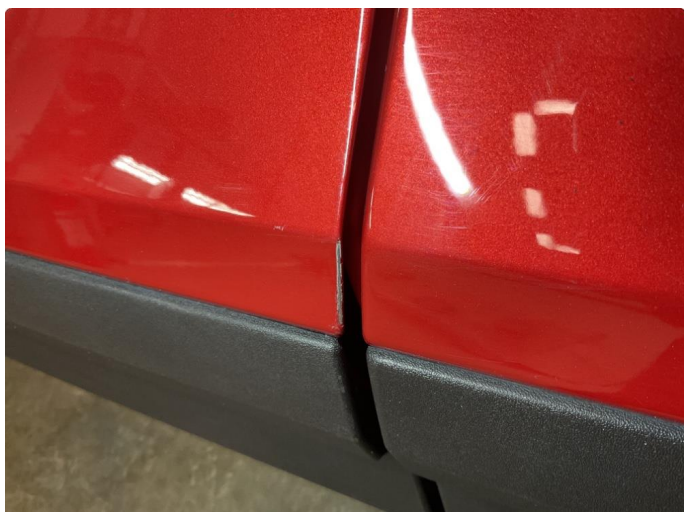
1.1 Ripe ned til grunning

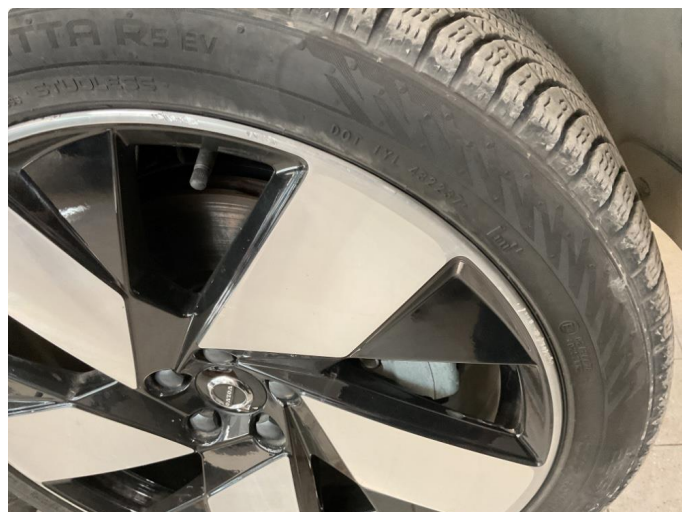
1.2 Kantkjørt felg

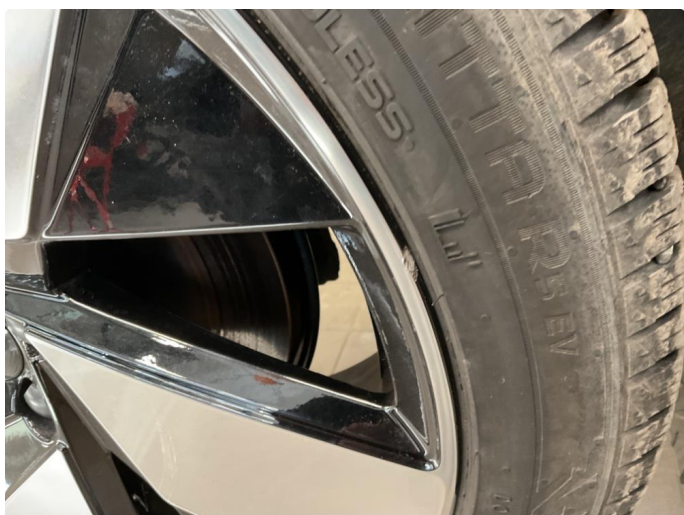
1.3 Kantkjørt felg

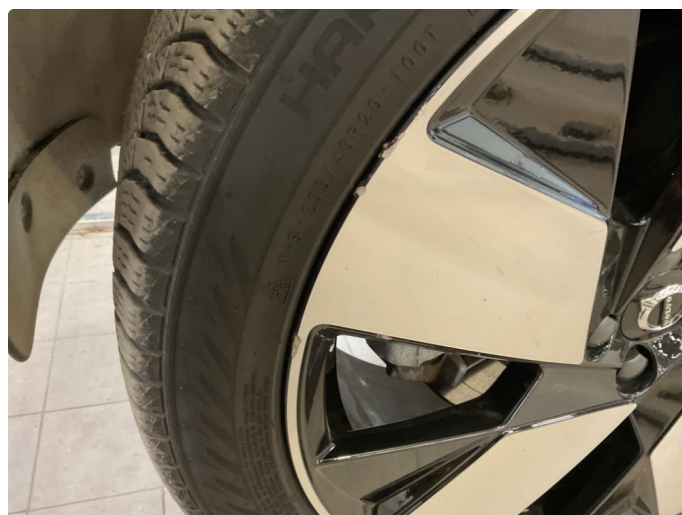
1.4 Kantkjørt felg

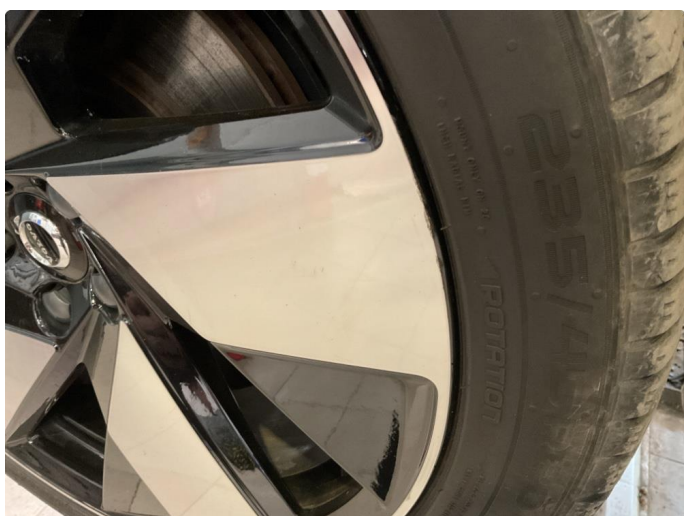
1.4 Kantkjørt felg

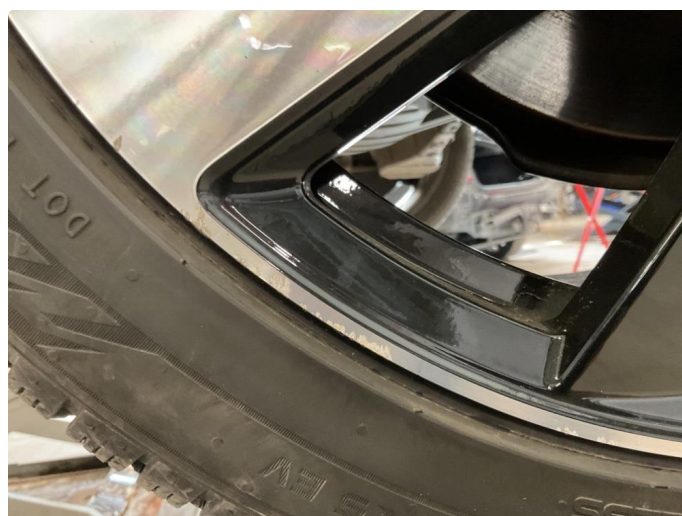
1.5 Kantkjørt felg

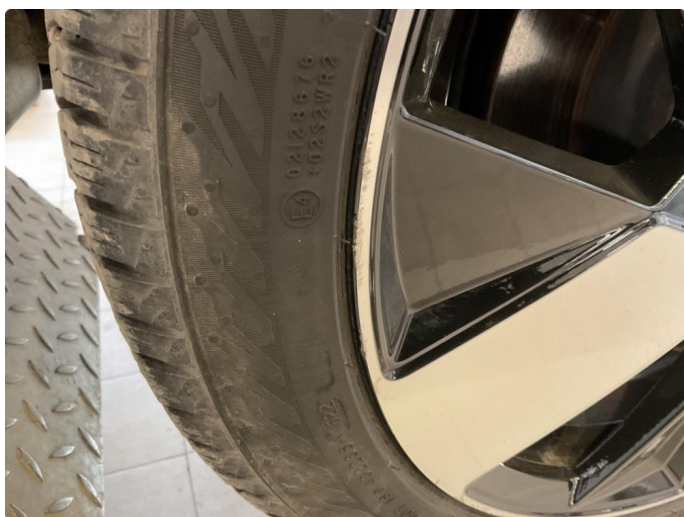
1.5 Kantkjørt felg

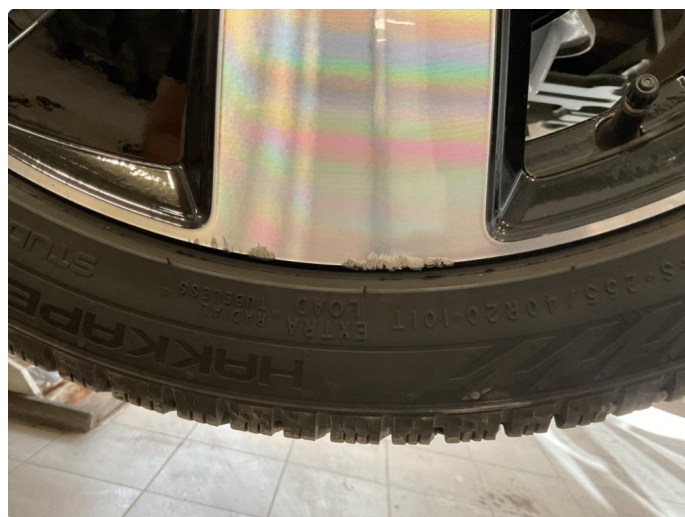
1.5 Kantkjørt felg
